**Oggetto: Integrazioni nota Italia Nostra Catanzaro del 3/2/2012**

Amaroni: Censimento dei Beni Storico - Artistici Minori e  
Archeologici Industriali

Elaborato n.1 documentazione di dettaglio descrittivo dei beni  
da tutelare comunemente conosciuti nel territorio di Amaroni;

Elaborato n.2 Documento descrittivo dei fabbricati rilevati solo su mappa catastale. Immobili che allo stato di fatto risultano essere stati atterrati nel corso della storia.

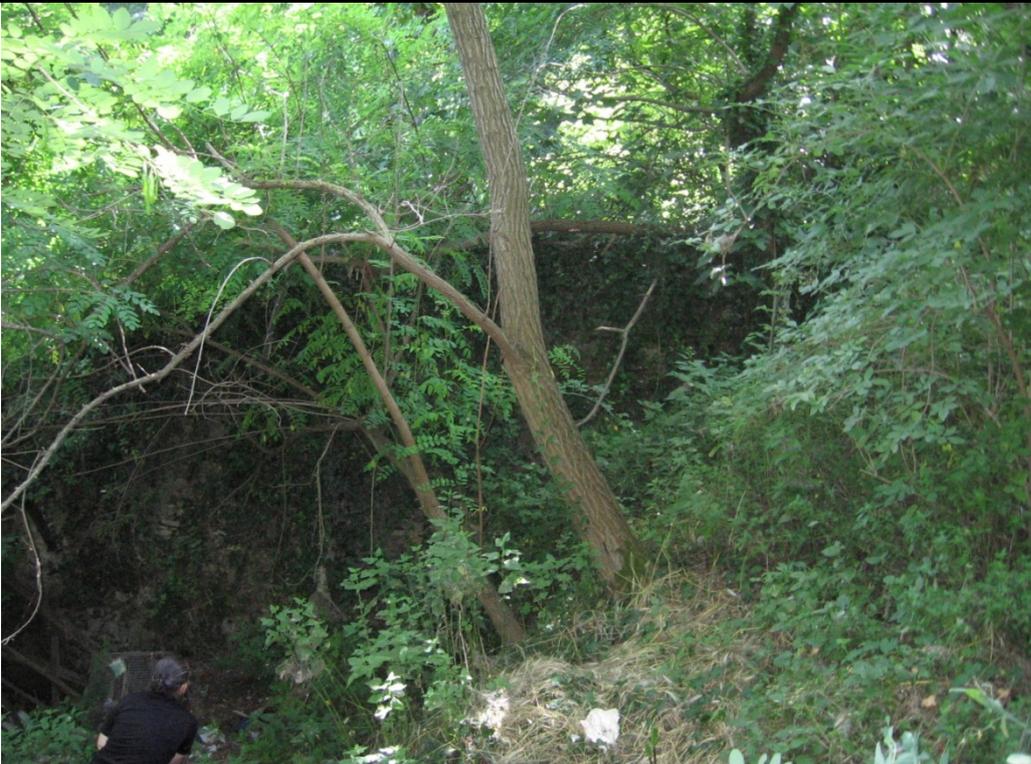
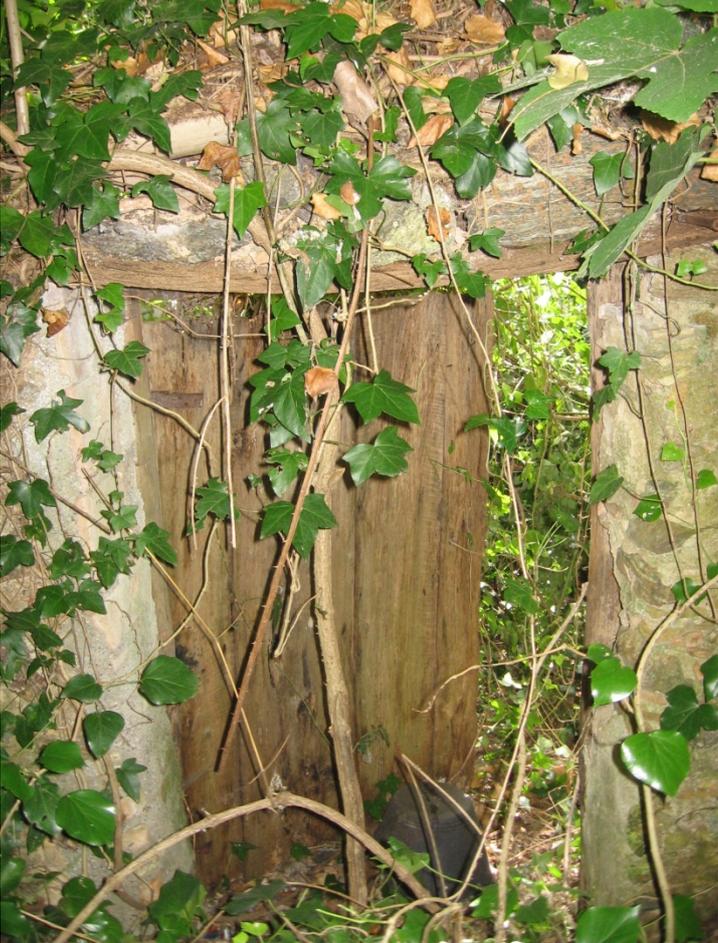
A1

<b>GIUDIZIO COMPLESSIVO CULTURALE</b>		Bene storico minore
<b>TETTO/COPERTURA</b>		crollato
<b>FACCIATA COLORE ESTERNO</b>		Pietre a faccia vista
<b>EPOCA</b>		
<b>STATO DI CONSERVAZIONE</b>		pessimo
<b>NOTE</b>

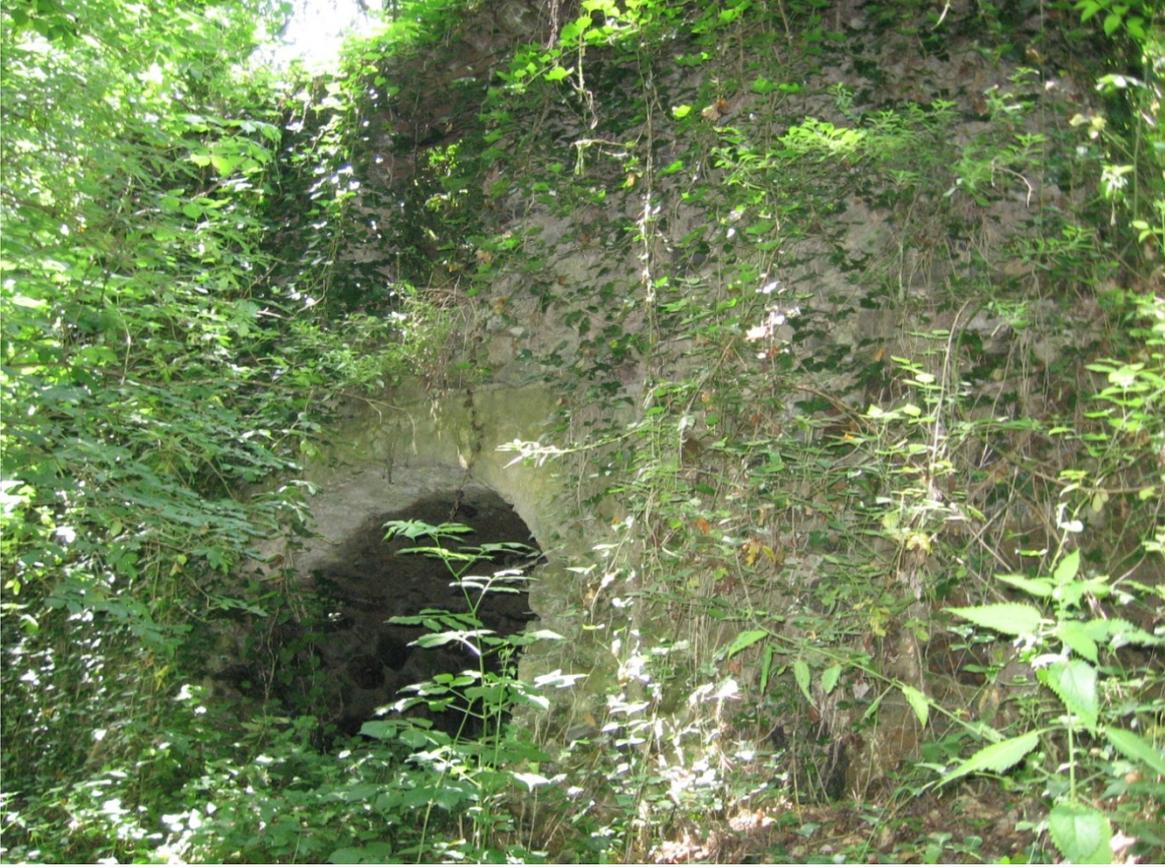
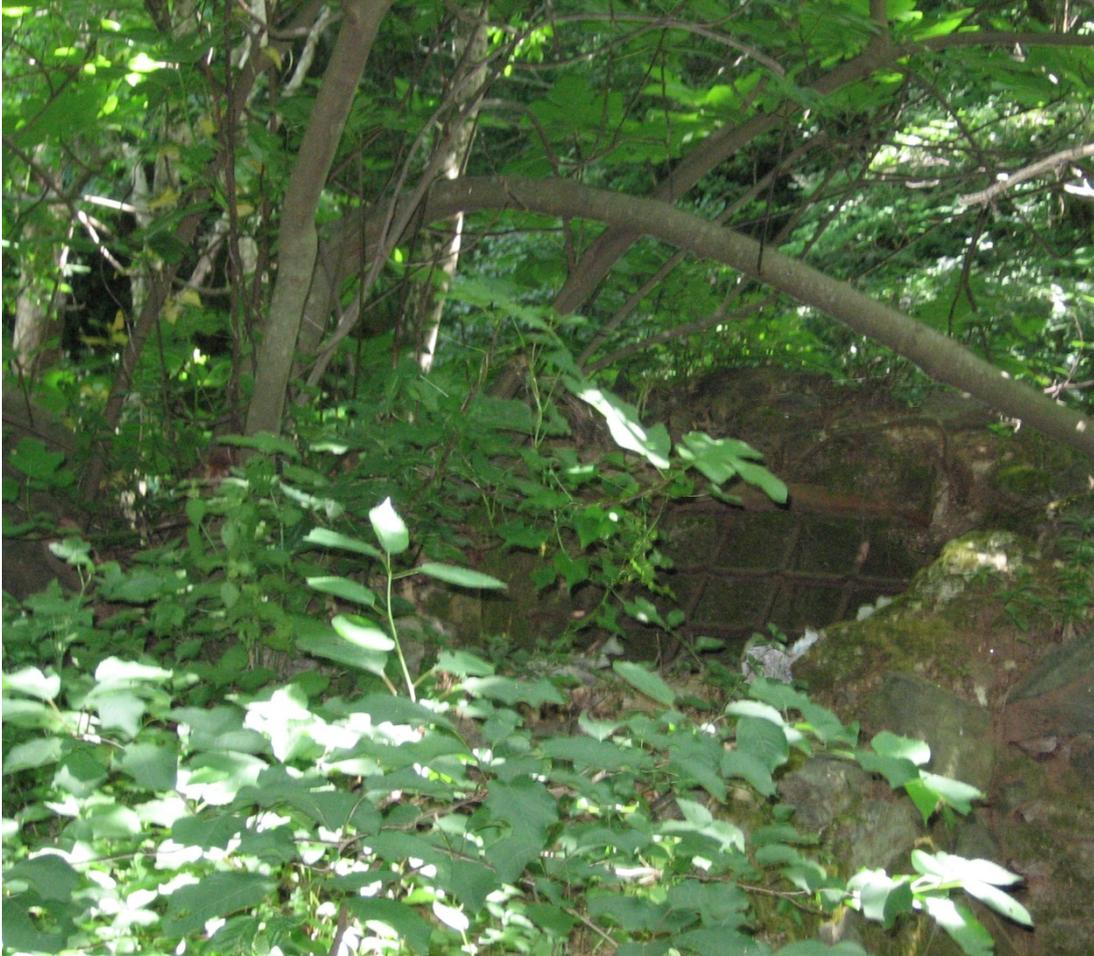
<p><b>GIUDIZIO COMPLESSIVO CULTURALE</b></p>	<p>Bene storico minore</p>
<p><b>TETTO/COPERTURA</b></p>	<p>Parzialmente crollato</p>
<p><b>FACCIATA COLORE ESTERNO</b></p>	<p>Pietre a faccia vista</p>
<p><b>EPOCA</b></p>	
<p><b>STATO DI CONSERVAZIONE</b></p>	<p>mediocre</p>

<b>NOTE</b>	<ol style="list-style-type: none"> <li>1. Il canale idrico di alimentazione è in parte crollato a causa di un forte alluvione;</li> <li>2. Vicinanza di una maestosa quercia secolare.</li> </ol>

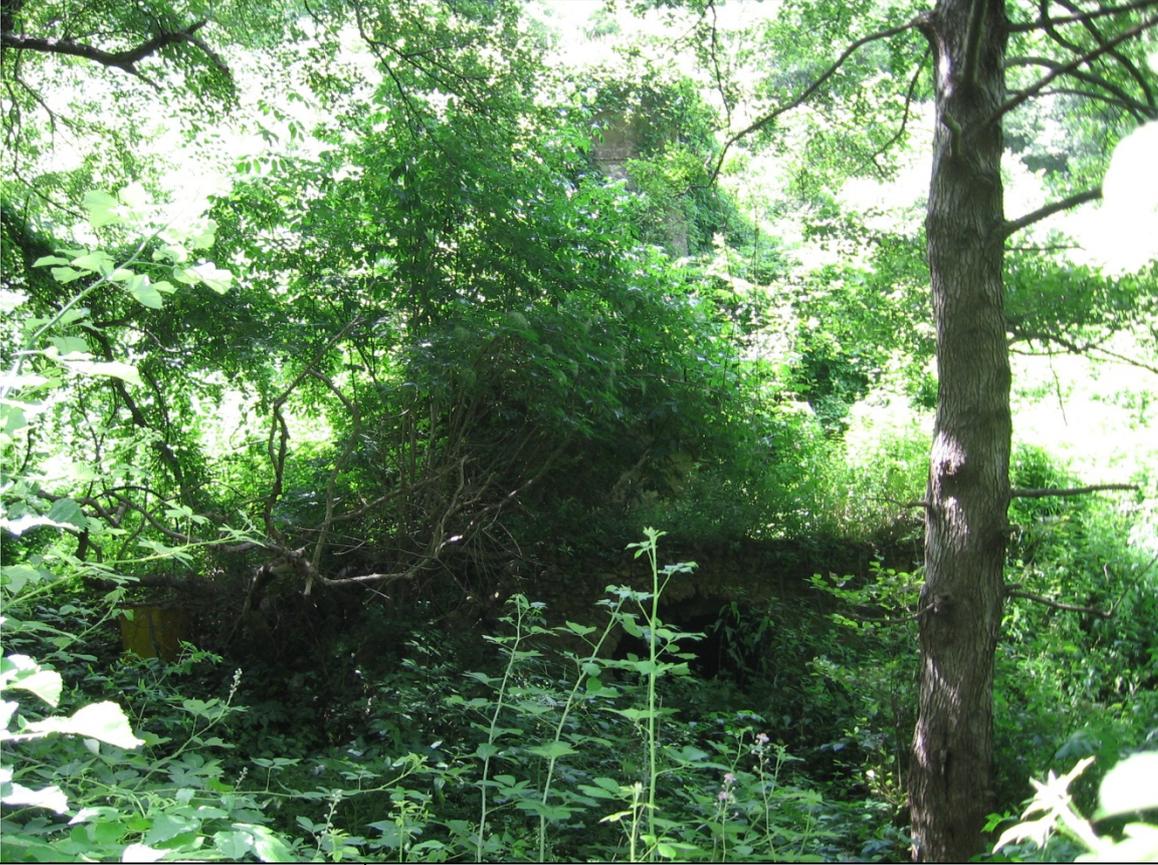
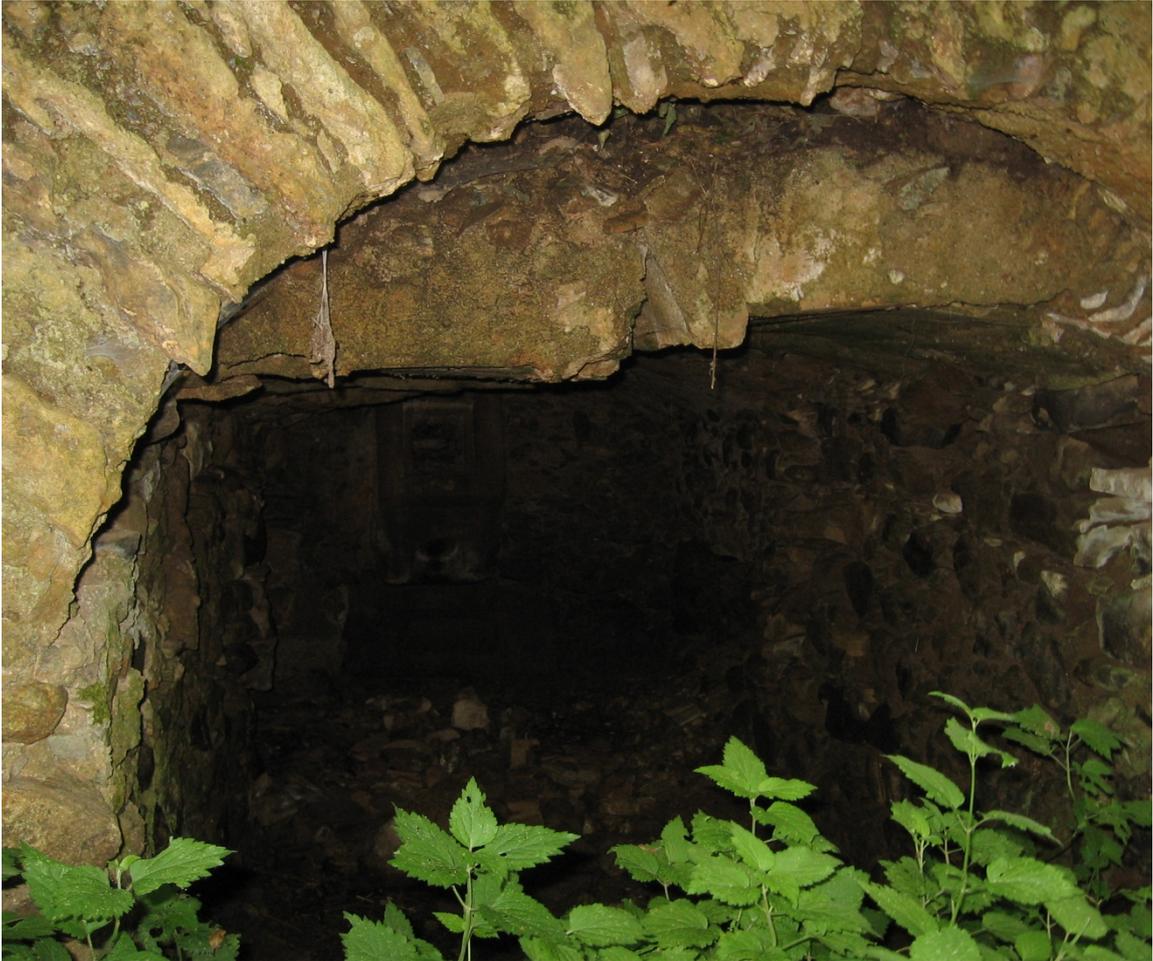
<p><b>GIUDIZIO COMPLESSIVO CULTURALE</b></p>	<p>Bene storico minore</p>
<p><b>TETTO/COPERTURA</b></p>	<p>Parzialmente crollato</p>
<p><b>FACCIATA COLORE ESTERNO</b></p>	<p>Pietre a faccia vista</p>
<p><b>EPOCA</b></p>	
<p><b>STATO DI CONSERVAZIONE</b></p>	<p>mediocre</p>

<b>NOTE</b>	<p>1. Una Quercia caduta ha in parte abbattuto il fabbricato.</p>

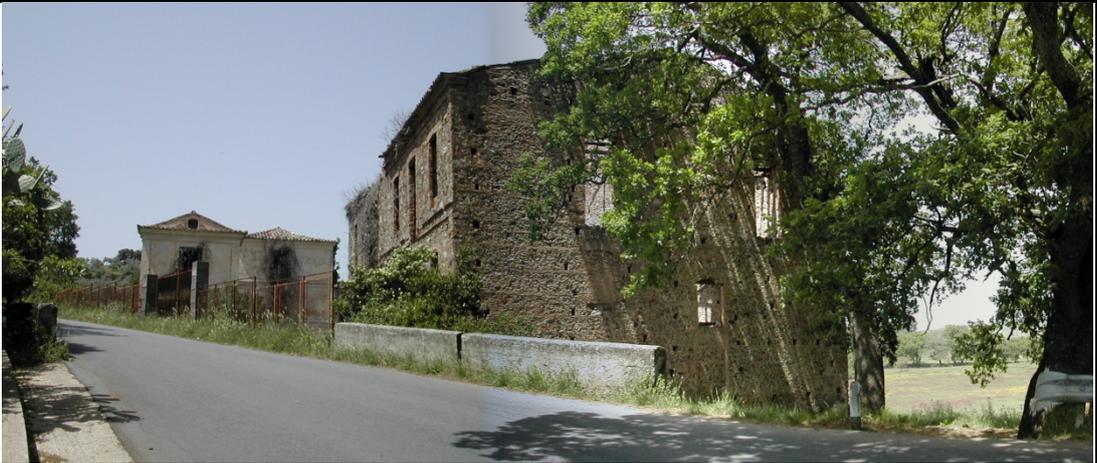
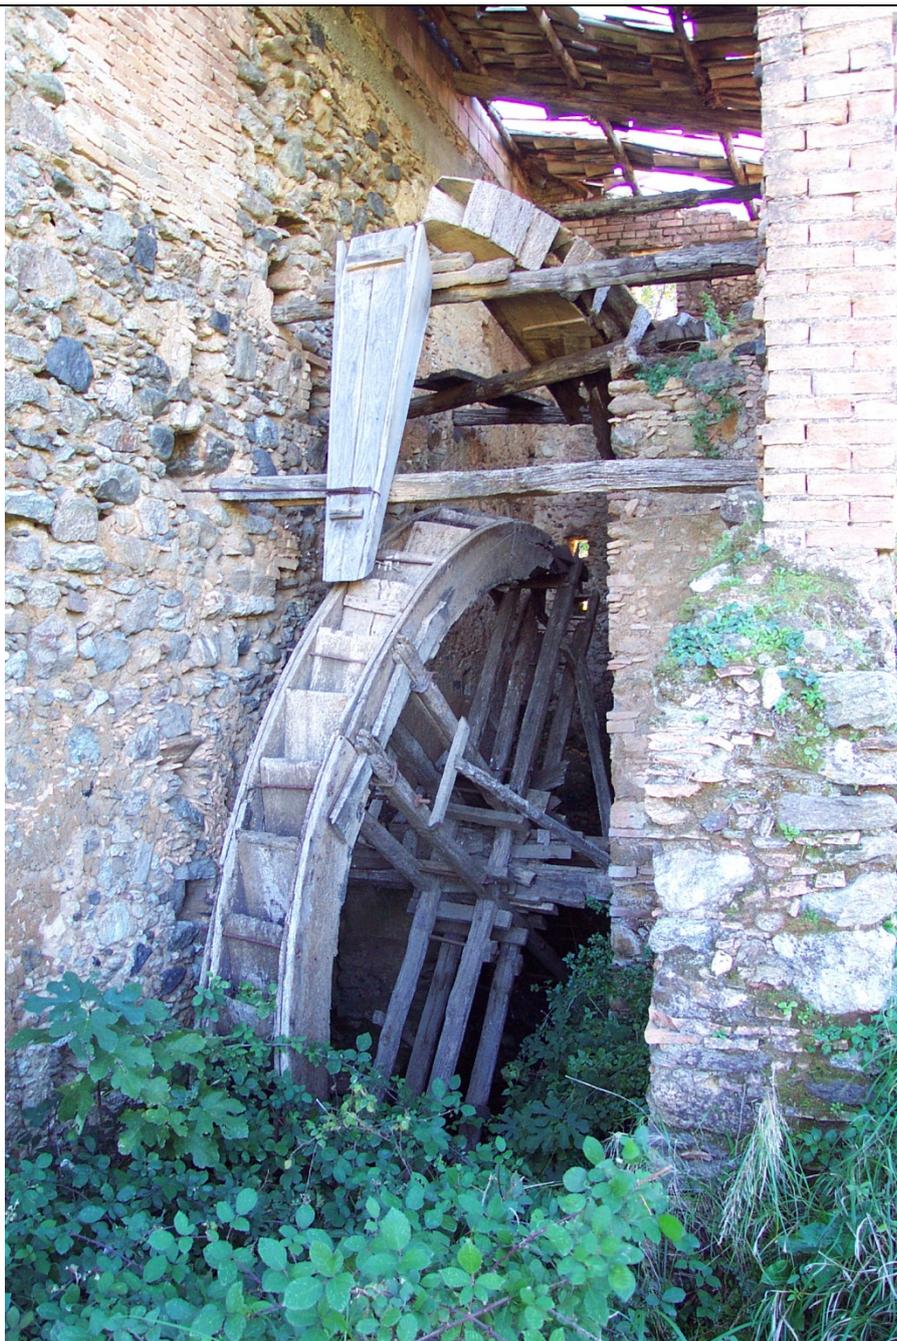
<p><b>GIUDIZIO COMPLESSIVO CULTURALE</b></p>	<p>Eccellenza</p>
<p><b>TETTO/COPERTURA</b></p>	<p>Parzialmente crollato</p>
<p><b>FACCIATA COLORE ESTERNO</b></p>	<p>Pietre a faccia vista - Intonaco</p>
<p><b>EPOCA</b></p>	
<p><b>STATO DI CONSERVAZIONE</b></p>	<p>mediocre</p>
<p><b>NOTE</b></p>

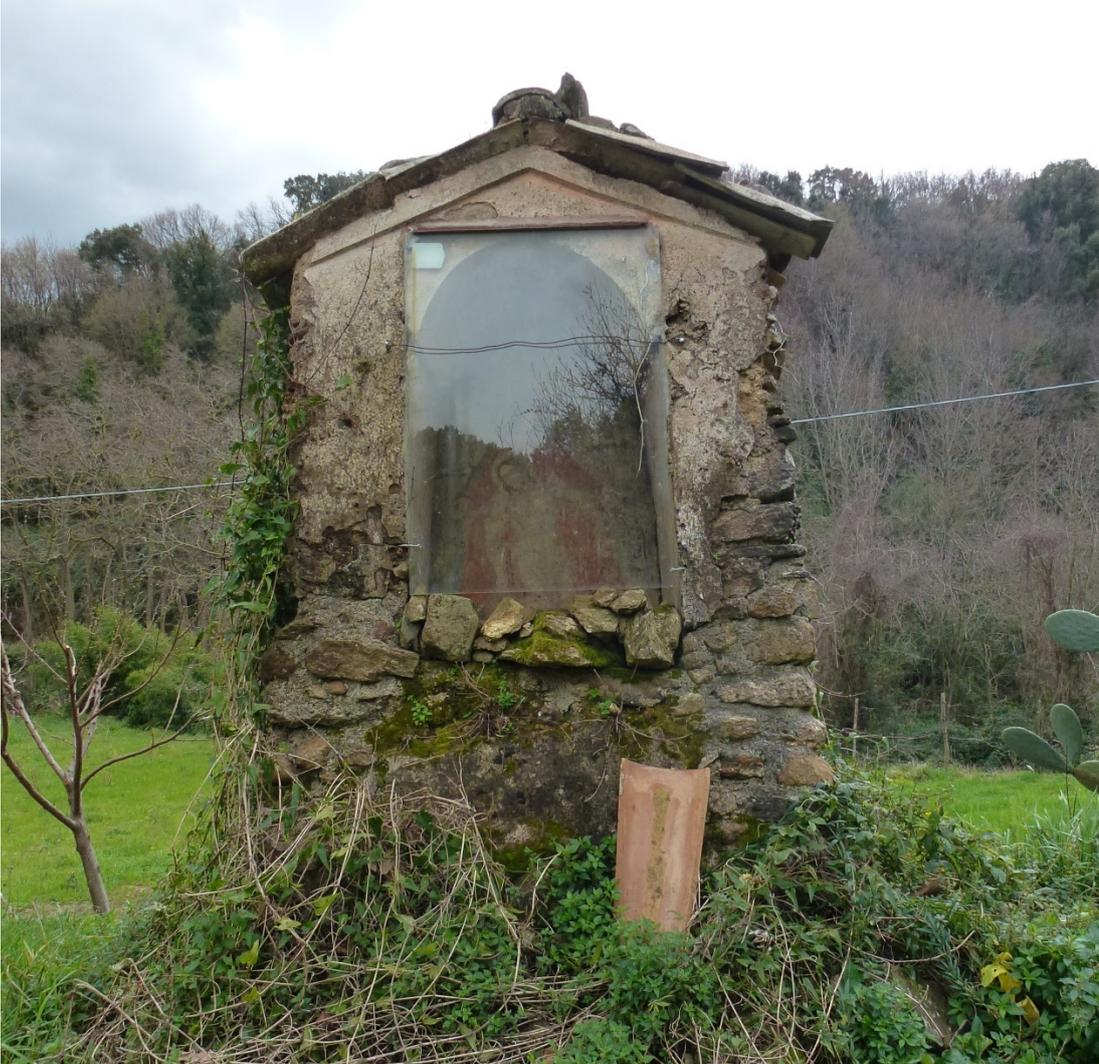
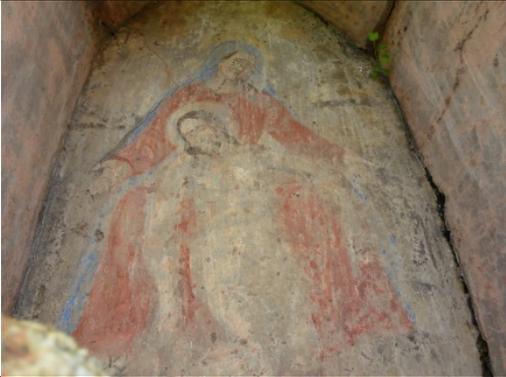
A5

<b>COMMITTENTE</b>			
<b>AUTORE</b>			
<b>STRUTTURA</b>	<b>CARATTERISTICHE FISICHE</b>	Tabernacolo con tetto a due falde, ad una nicchia; struttura muraria caratterizzata da pietre di piccole e medie dimensioni legate da strati di malta	
	<b>TETTO/COPERTURA</b>	copertura in tegole	
	<b>FACCIATA COLORE ESTERNO</b>	tracce di intonaco sulla facciata	
	<b>EPOCA</b>		
	<b>STATO DI CONSERVAZIONE</b>	pessimo	
<b>OPERA</b>	<b>CARATTERISTICHE FISICHE</b>	Madonna seduta che sostiene, sulle proprie gambe, il corpo esanime di Gesù, vestita di rosso con il mantello azzurro; poco leggibile la traccia del sudario sul corpo del Cristo. L'opera, di dimensioni 100x70 cm è stata realizzata con la tecnica dell'affresco	
	<b>SOGGETTO, FORMA E CONTENUTO</b>	Pietà; i soggetti sono rappresentati secondo il classico schema triangolare, a sottolineare l'aspetto ascendente	
	<b>EPOCA</b>		
	<b>STATO DI CONSERVAZIONE</b>	Pessimo

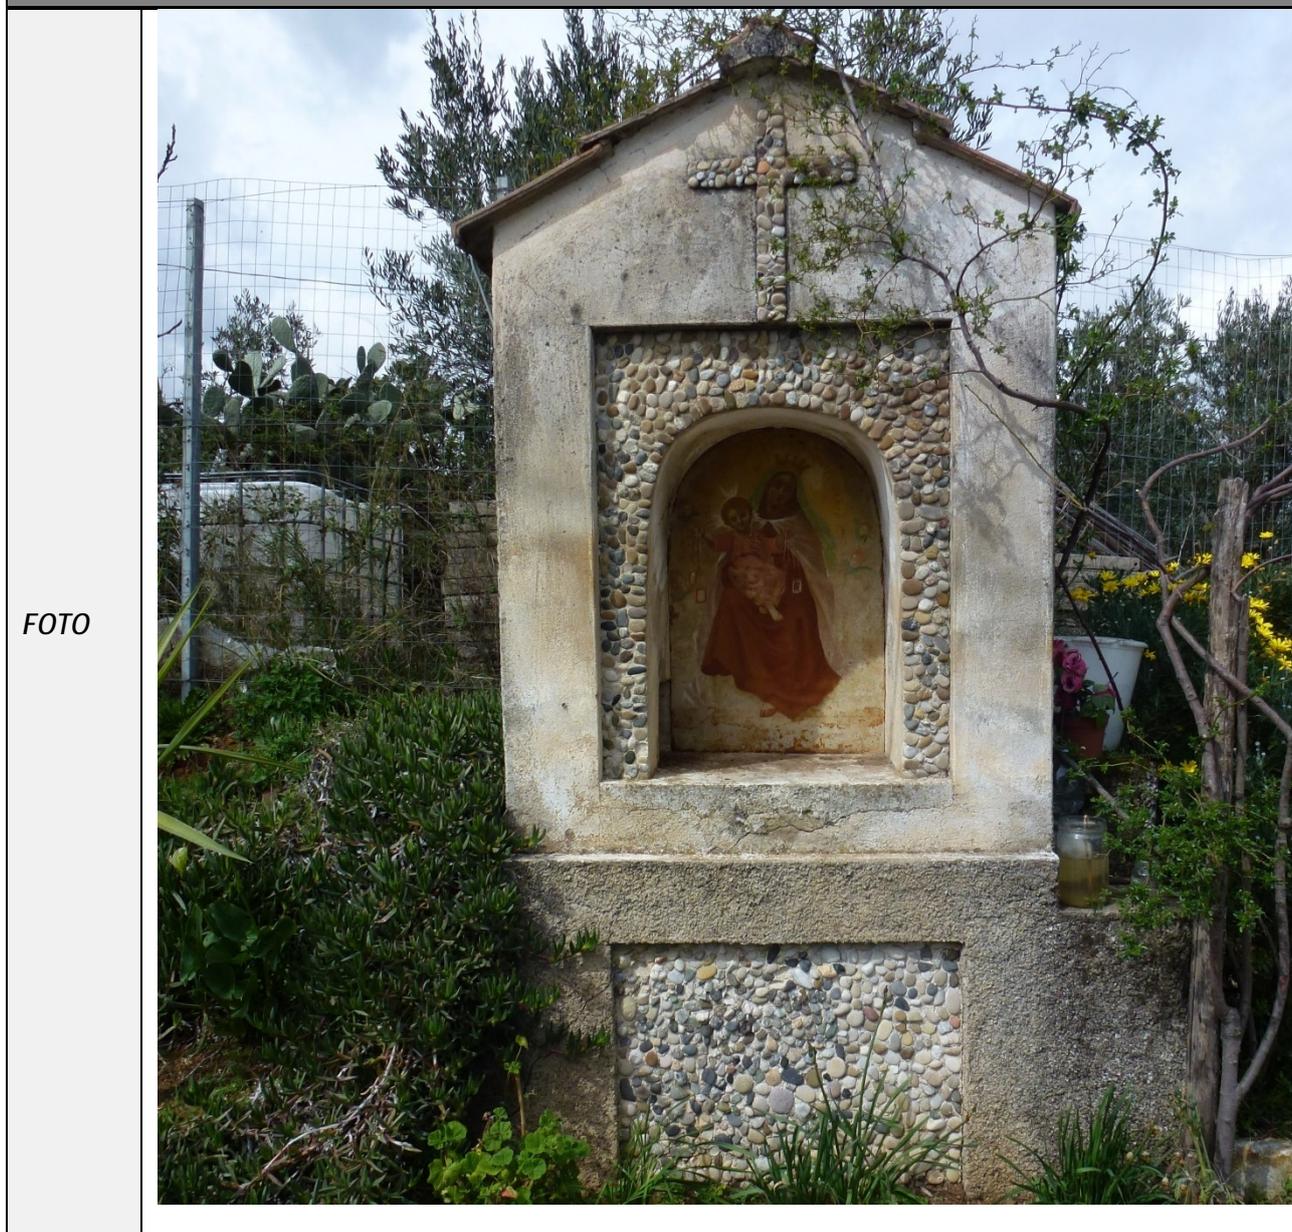
<b>COMMITTENTE</b>		
<b>AUTORE</b>		
<b>STRUTTURA</b>	<b>CARATTERISTICHE FISICHE</b>	Tabernacolo votivo con tetto a due falde, ad una nicchia con zoccolo aggettante
	<b>TETTO/COPERTURA</b>	copertura in tegole
	<b>FACCIATA COLORE ESTERNO</b>	Intonaco liscio e decori in ciottoli, in particolare sulla facciata sono stati realizzati una croce, un riquadro attorno alla nicchia ed uno nella parte inferiore, sullo zoccolo
	<b>EPOCA</b>	
	<b>STATO DI CONSERVAZIONE</b>	Mediocre
<b>OPERA</b>	<b>CARATTERISTICHE FISICHE</b>	Madonna con bambino; ai lati dell'immagine, sono raffigurati due angeli alla destra della Madonna e due alla sua sinistra. La Madonna, incoronata, indossa un abito marrone, con mantello bianco e copricapo verde Il Bambino, vestito col classico abito dei carmelitani, tonaca marrone con cordone bianco ha in mano lo scapolare o "abitino", simbolo dell'ordine stesso. Sopra la testa delle figure, in forma semicircolare, vi è la scritta "Gesù e Maria liberate le anime purganti". Il dipinto è su lamina metallica 75x50 cm, probabilmente realizzato in vernice colorata

<b>SOGGETTO, FORMA E CONTENUTO</b>	Madonna del Carmelo; i soggetti sono rappresentati secondo il classico schema triangolare
	<b>EPOCA</b>	
	<b>STATO DI CONSERVAZIONE</b>	Mediocre
<b>NOTE</b>		La decorazione esterna a ciottoli, è riconducibile, probabilmente, ad un rifacimento-restauro della struttura

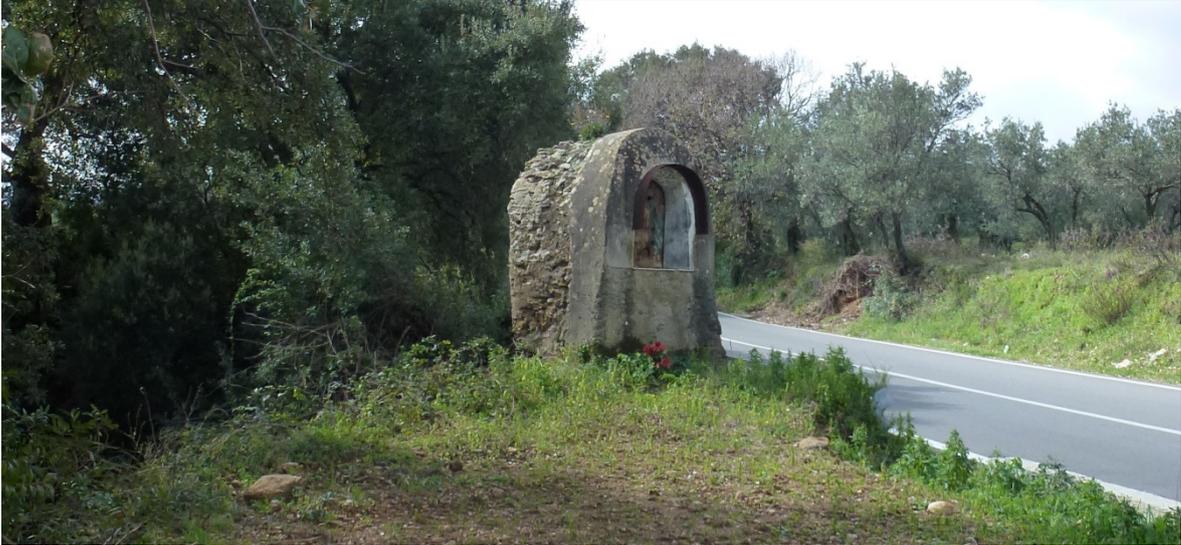
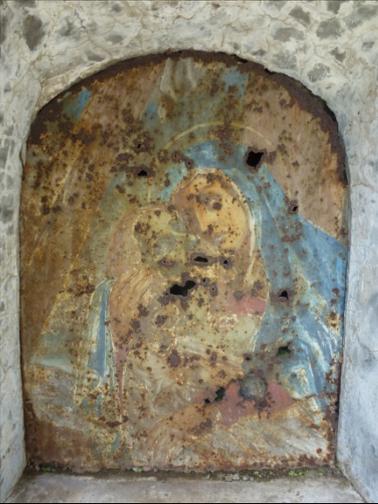
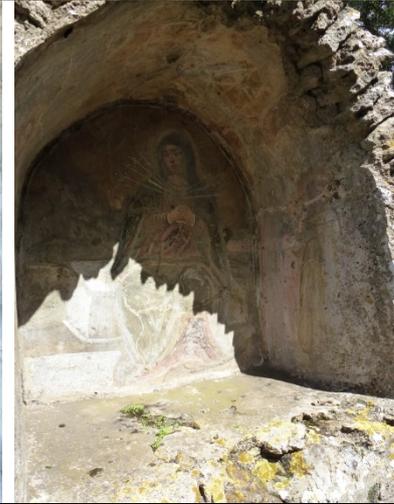
<p><b>COMMITTENTE</b></p>	
<p><b>AUTORE</b></p>	
<p><b>ST RU CARATTERISTICHE FISICHE</b></p>	<p>Tabernacolo votivo con tetto a volta e struttura bifronte</p>

<b>TETTO/COPERTURA</b>	Copertura a volta
	<b>FACCIATA COLORE ESTERNO</b>	Nella parte più antica la facciata è a vista, nel rifacimento successivo è conservato l'intonaco
	<b>EPOCA</b>	
	<b>STATO DI CONSERVAZIONE</b>	Facciata più antica: pessimo, in fase di crollo; facciata recente: mediocre
<b>OPERA</b>	<b>CARATTERISTICHE FISICHE</b>	Facciata più antica: l'opera è realizzata in una nicchia totalmente affrescata senza il risparmio delle parete e della volta con al centro la raffigurazione della Madonna trafitta dalle spade ed ai lati due figure di santi, sulla volta il soggetto non è chiaramente leggibile. L'opera, di dimensioni 75x55 cm, è stata realizzata con la tecnica dell'affresco. Facciata più recente: Madonna che stringe a sé il Cristo morto; le figure sono rappresentate nel particolare di volti affiancati. I dipinto è su lamina metallica, probabilmente realizzato in vernice colorata
	<b>SOGGETTO, FORMA E CONTENUTO</b>	Facciata più antica: Madonna trafitta al cuore da sette spade, con mani giunte Facciata più recente: Madonna col Cristo morto

<b>EPOCA</b>	
	<b>STATO DI CONSERVAZIONE</b>	Facciata più antica: pessimo; facciata recente: mediocre
	<b>NOTE</b>	Icona bifronte, probabilmente l'ulteriore nicchia sul precedente retro del tabernacolo, è stata aggiunta in seguito ad uno spostamento dell'asse viario

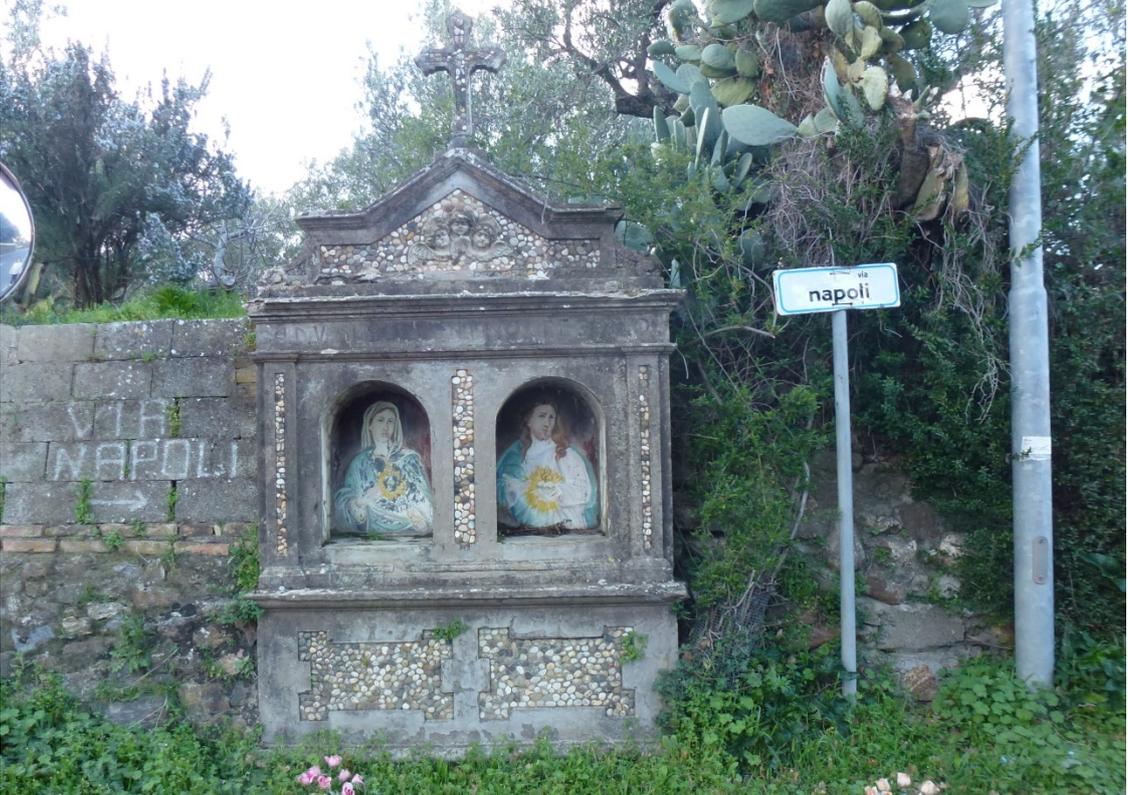
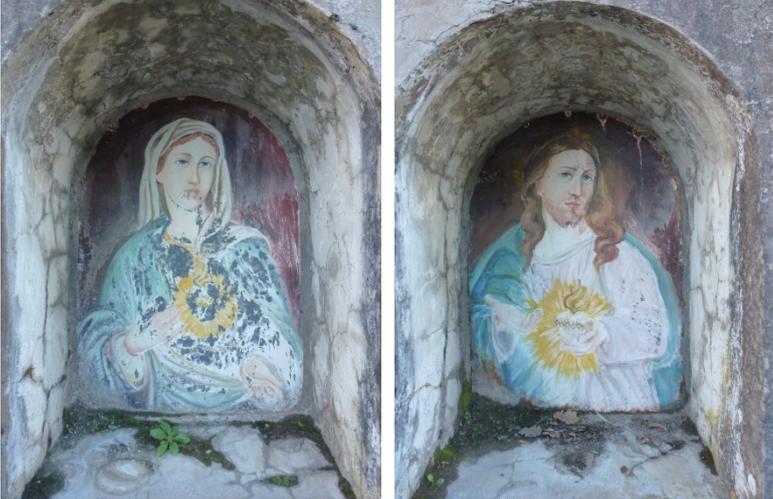
A8

<b>COMMITTENTE</b>	Sorrentino Gregorio	
<b>AUTORE</b>	Segnalato artista girifalcese	
<b>STRUTTURA</b>	<b>CARATTERISTICHE FISICHE</b>	Tabernacolo votivo a due nicchie con tetto a due falde
	<b>TETTO/COPERTURA</b>	Copertura in muratura
	<b>FACCIATA COLORE ESTERNO</b>	La facciata, sormontata da una croce decorata con ciottoli, presenta due soluzioni decorative: un fregio in cemento e dei riquadri in ciottoli
	<b>EPOCA</b>

<b>STATO DI CONSERVAZIONE</b>	Buono
<b>OPERA</b>	<b>CARATTERISTICHE FISICHE</b>	Sacro Cuore di Maria : in mezzo al petto di Maria è raffigurato un cuore con sopra delle rose bianche e avvolto da una fiamma ardente. Sacro Cuore di Gesù: il cuore tra le mani, è avvolto da una fiamma ardente e da una corona di spine. Entrambe le opere sono su Lamina metallica dipinta 60x45cm.
	<b>SOGGETTO, FORMA E CONTENUTO</b>	Sacro Cuore di Maria e Sacro Cuore di Gesù
	<b>EPOCA</b>	
	<b>STATO DI CONSERVAZIONE</b>	Sacro Cuore di Maria: mediocre Sacro Cuore di Gesù: discreto
<b>NOTE</b>

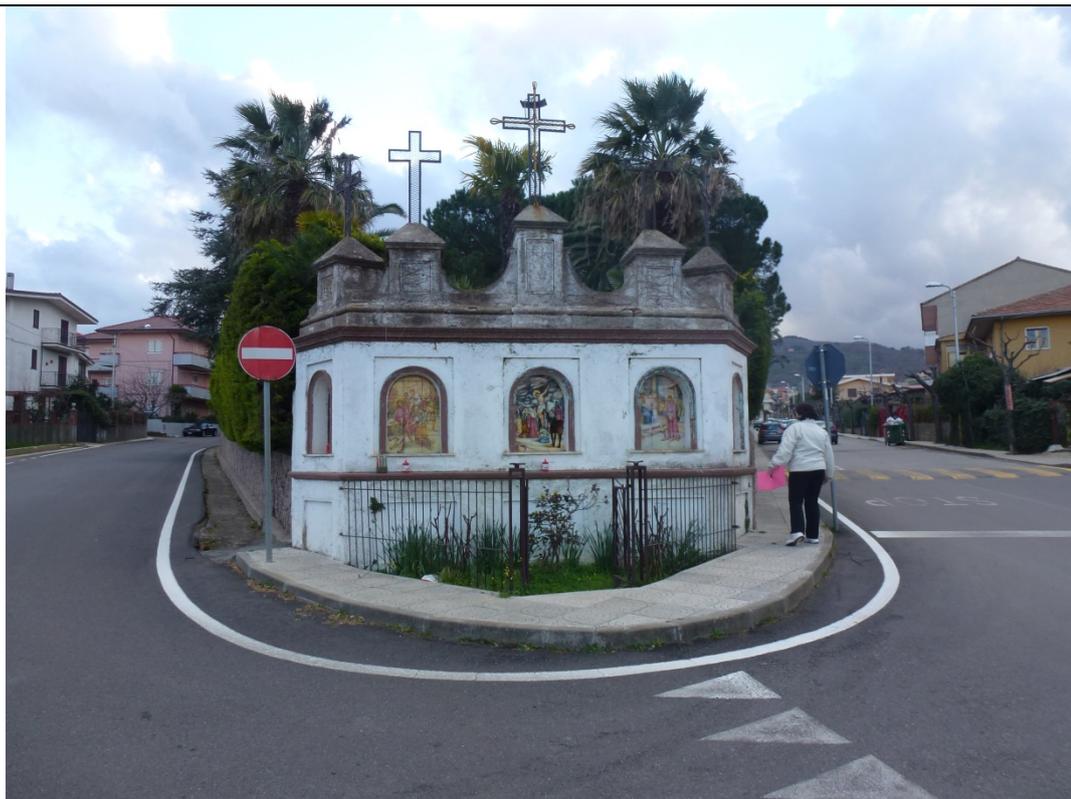
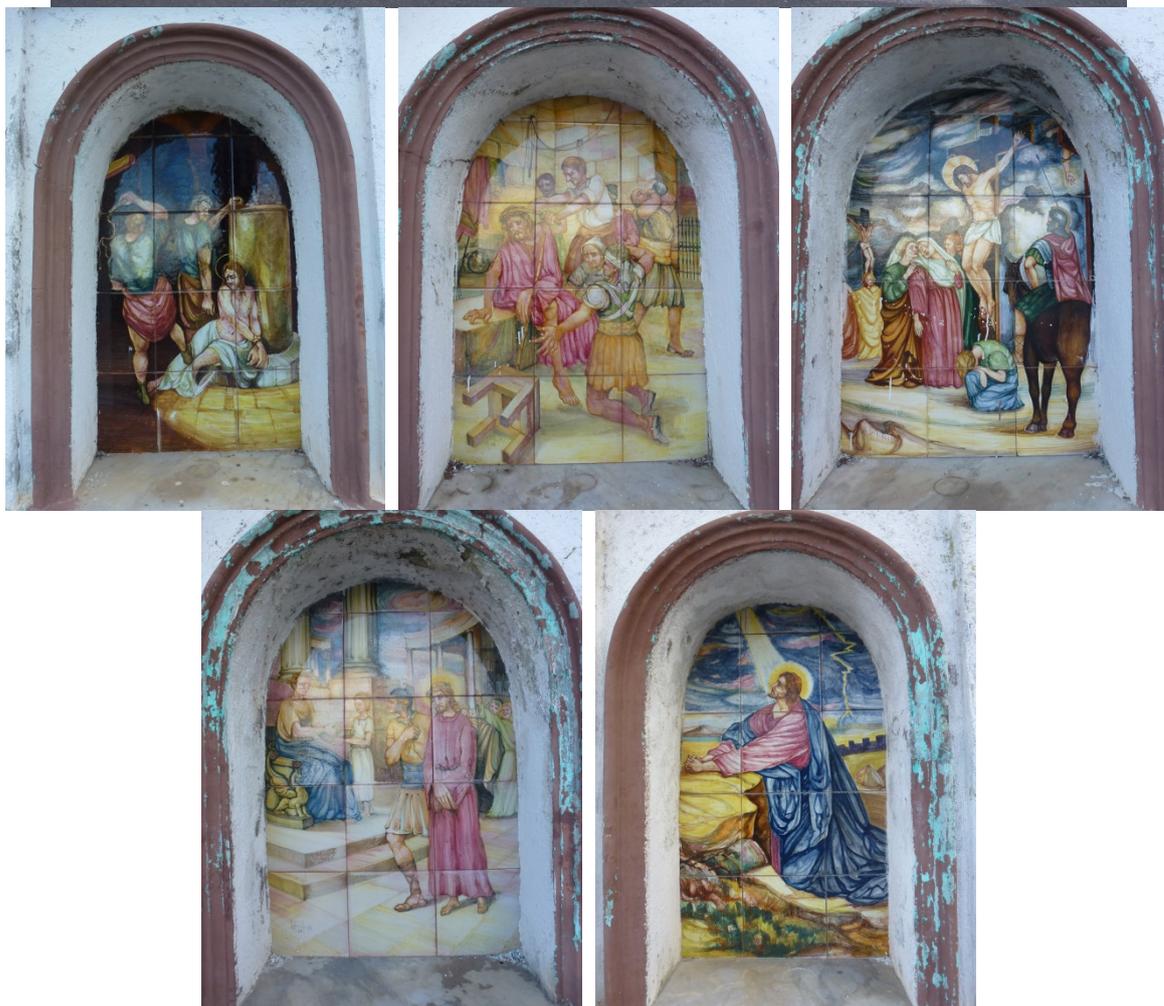
A9

<b>COMMITTENTE</b>		
<b>AUTORE</b>		
<b>STRUTTURA</b>	<b>CARATTERISTICHE FISICHE</b>	Tabernacolo a 5 nicchie con struttura sormontata da 5 croci
	<b>TETTO/COPERTURA</b>	Decorazione a 5 croci
	<b>FACCIATA COLORE ESTERNO</b>	Intonaco bianco; 5 nicchie con intonaco bianco e colore di contorno marrone; scena centrale crocifissione di Gesù; scene laterali tratte dalla Passione di Gesù
	<b>EPOCA</b>	
	<b>STATO DI CONSERVAZIONE</b>	Mediocre
<b>OPERA</b>	<b>CARATTERISTICHE FISICHE</b>	<p>La prima nicchia da sinistra raffigura la scena della flagellazione alla colonna del pretorio, vi sono tre figure: i due pretoriani in piedi che flagellano il Cristo, mistico, adagiato ai piedi della colonna.</p> <p>Nella seconda scena viene rappresentata la coronazione di spine: due soldati in ginocchio che concludono la vestizione con il mantello porpora ed altri due, in piedi, che lo incoronano con la corona di spine, nella scena, oltre uno sfondo con un muro, vi sono altre figure che deridono il Cristo incoronato.</p> <p>La scena centrale rappresenta la Crocifissione di Gesù, ai piedi della Croce una figura maschile accovacciata, alla destra del Cristo due figure femminili ed alla sinistra un soldato a cavallo, sullo sfondo le croci dei due ladroni ed altre figure maschili.</p> <p>Nella scena è raffigurato il prefetto Pilato nell'atto di lavarsi le mani, mentre un soldato porta via Gesù e la folla, sullo sfondo, acclama.</p> <p>Nell'ultima rappresentazione troviamo il Cristo in preghiera, inginocchiato, nell'orto degli ulivi, che riceve un fascio di luce proveniente dal cielo sulla fronte, mentre sullo sfondo un fulmine attraversa tutta la scena.</p> <p>L'opera è realizzata su ceramica dipinta 100x60 cm</p>

<b>SOGGETTO, FORMA E CONTENUTO</b>	5 nicchie raffiguranti scene della Passione di Cristo
	<b>EPOCA</b>	Dal 1966 al 1971
	<b>STATO DI CONSERVAZIONE</b>	buono
<b>NOTE</b>

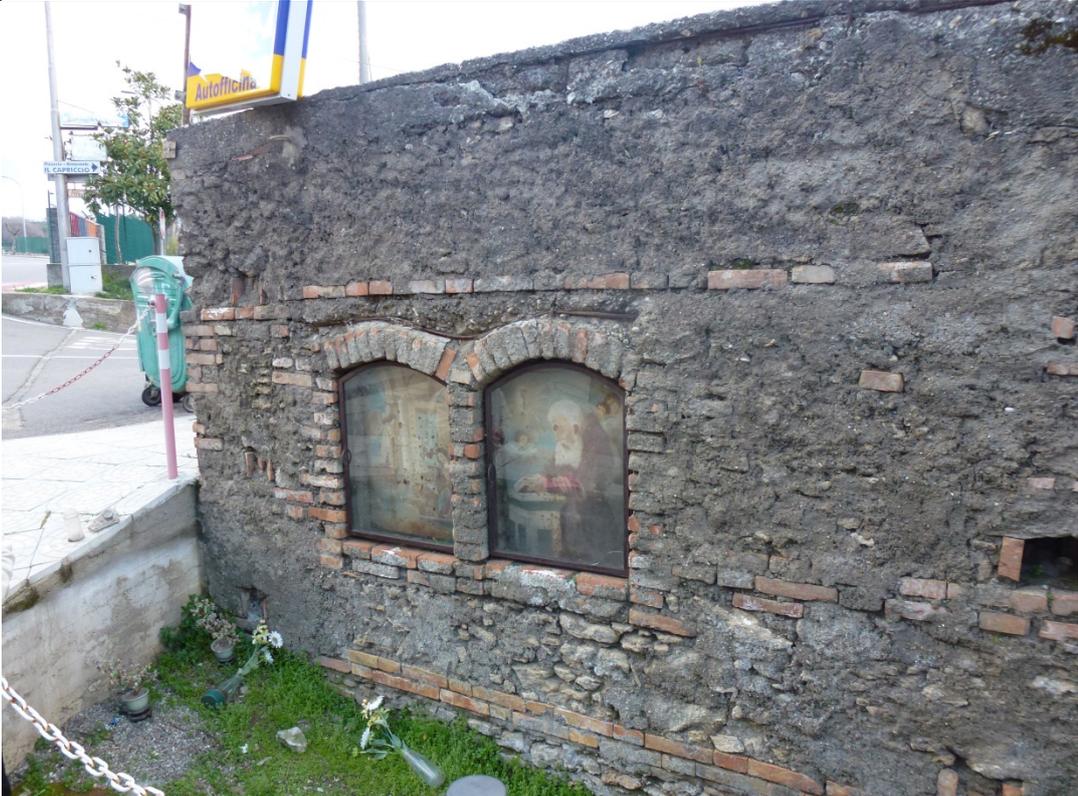
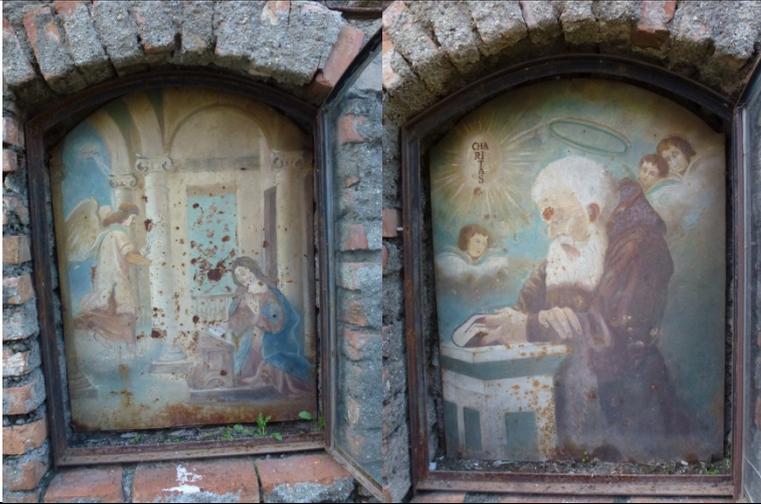
<b>COMMITTENTE</b>			
<b>AUTORE</b>			
<b>STRUTTURA</b>	<b>CARATTERISTICHE FISICHE</b>	Bifora su edificio	
	<b>TETTO/COPERTURA</b>		
	<b>FACCIATA COLORE ESTERNO</b>	Mattoni a vista	
	<b>EPOCA</b>		
	<b>STATO DI CONSERVAZIONE</b>	mediocre	
<b>OPERA</b>	<b>CARATTERISTICHE FISICHE</b>	<p>Nella nicchia di sinistra è rappresentata l'Annunciazione: la superficie dipinta è suddivisa in due zone, l'arcata dell'Angelo e quella della Vergine. Dal cielo, in alto a sinistra, scende un raggio di luce divina che va ad illuminare la Vergine, che si piega accettando remissivamente il suo incarico. Essa è inginocchiata su un seggio su cui poggia un libro aperto, simbolo delle Scritture che si avverano. L'Angelo ha nella mano sinistra un giglio mentre con l'indice della mano destra indica la Madonna. Le figure coincidono con il raggio di luce che le colpisce entrambe, a far intendere l'intercessione divina. La scena si svolge in un portico rinascimentale con arcate leggere. L'opera è su Lamina metallica dipinta (55x75 cm)</p> <p>Nella nicchia di destra è raffigurato San Francesco di Paola in posizione orante che tiene tra le mani il libro della regola. In alto a sinistra il simbolo della "Charitas", motto dell'ordine dei Frati Minimi, fondato dal santo stesso; sullo sfondo figure di angeli avvolti nelle nuvole. L'opera è su Lamina metallica dipinta (55x75 cm)</p>

<b>SOGGETTO, FORMA E CONTENUTO</b>	Annunciazione e San Francesco di Paola orante	
	<b>EPOCA</b>		
	<b>STATO DI CONSERVAZIONE</b>	discreto	
<b>NOTE</b>		<p>La bifora è stata inserita in un edificio privato a testimonianza di quella demolita per la costruzione dello stesso.</p> <p>Fonti orali ricordano un restauro intorno alla prima metà degli anni '90.</p>

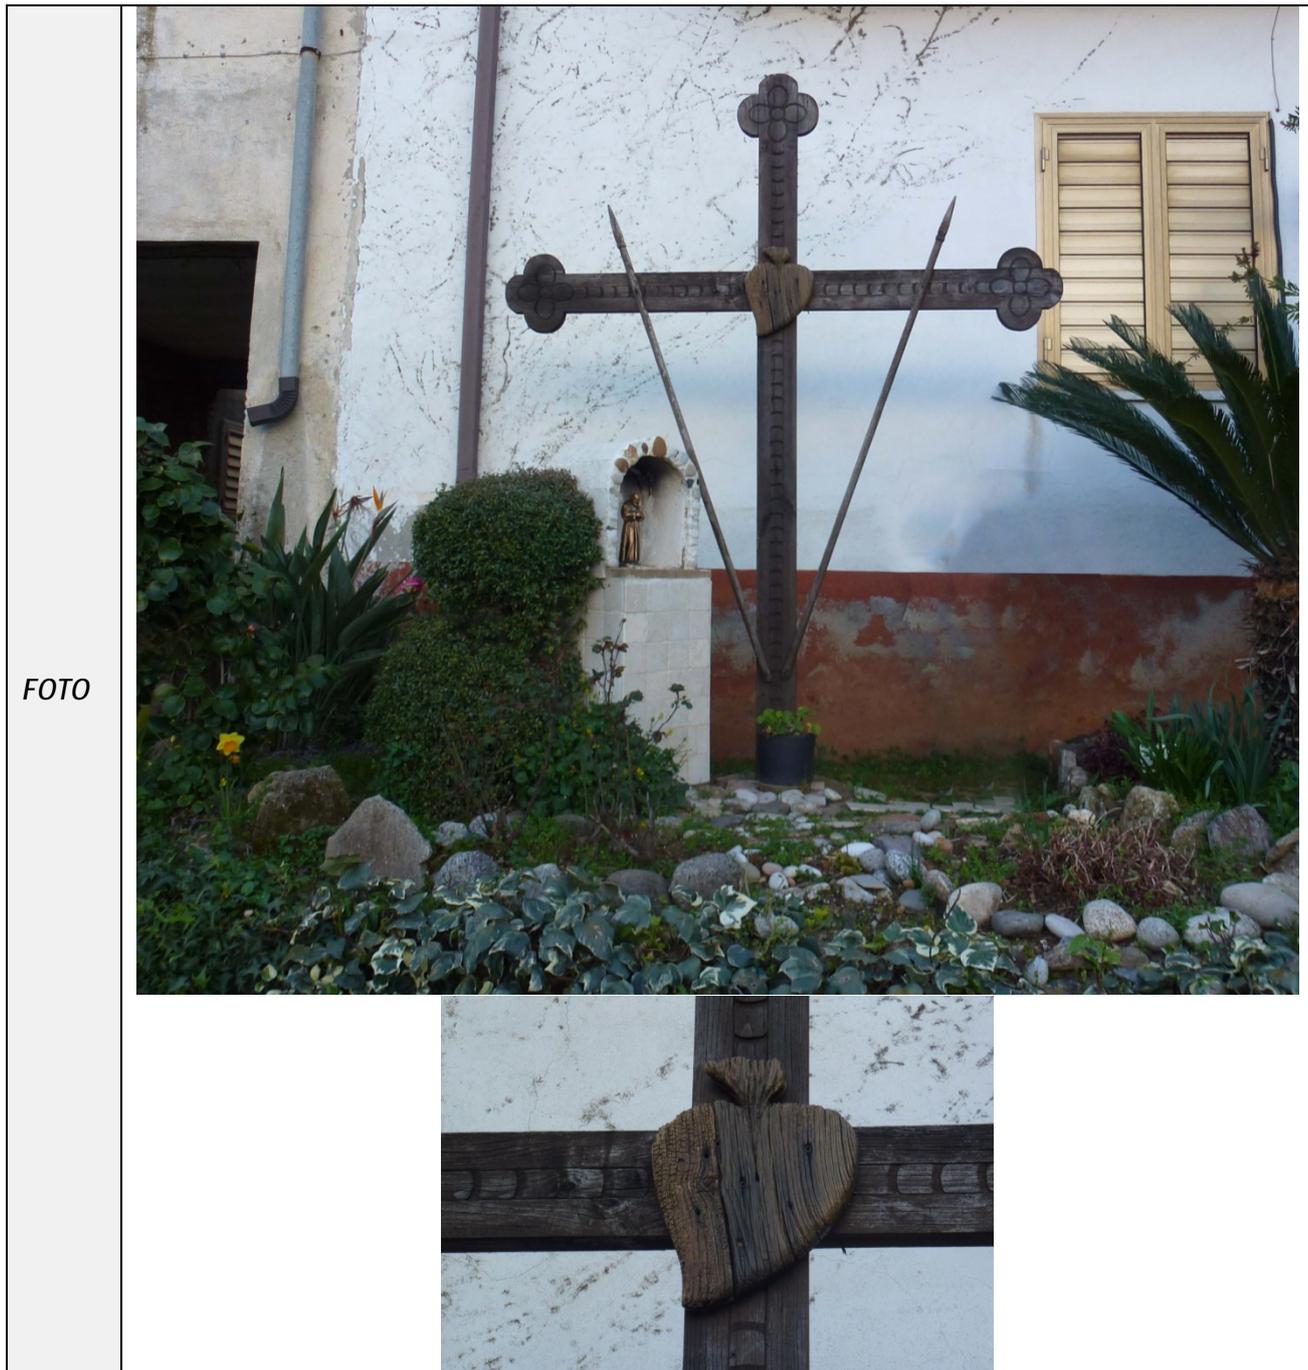
<b>COMUNE</b>	Amaroni
<b>TIPOLOGIA</b>	Croce lignea
<b>DENOMINAZIONE</b>	Croce Missionaria
<b>UBICAZIONE</b>	Viale Dande Alighieri - Foglio 4 part 964
<b>INQUADRAMENTO SU MAPPA CATASTALE</b>	
<b>VINCOLO</b>

<b>STATO DI CONSERVAZIONE</b>	
<b>OPERA</b>	<b>CARATTERISTICHE FISICHE</b>	Croce lignea (265x205 cm) decorata ad incisione con applicazione di motivo decorativo sulle estremità laterali ed inferiori dei bracci; dal braccio longitudinale partono due lance a V che si innestano su quello trasversale, mentre al centro è stato collocato un cuore di essenza legnosa diversa dal resto dell'opera
	<b>SOGGETTO, FORMA E CONTENUTO</b>	
	<b>EPOCA</b>	
	<b>STATO DI CONSERVAZIONE</b>	mediocre
<b>NOTE</b>		Il manufatto ricorda la missione dei padri missionari redentoristi effettuata intorno alla seconda metà degli anni '50

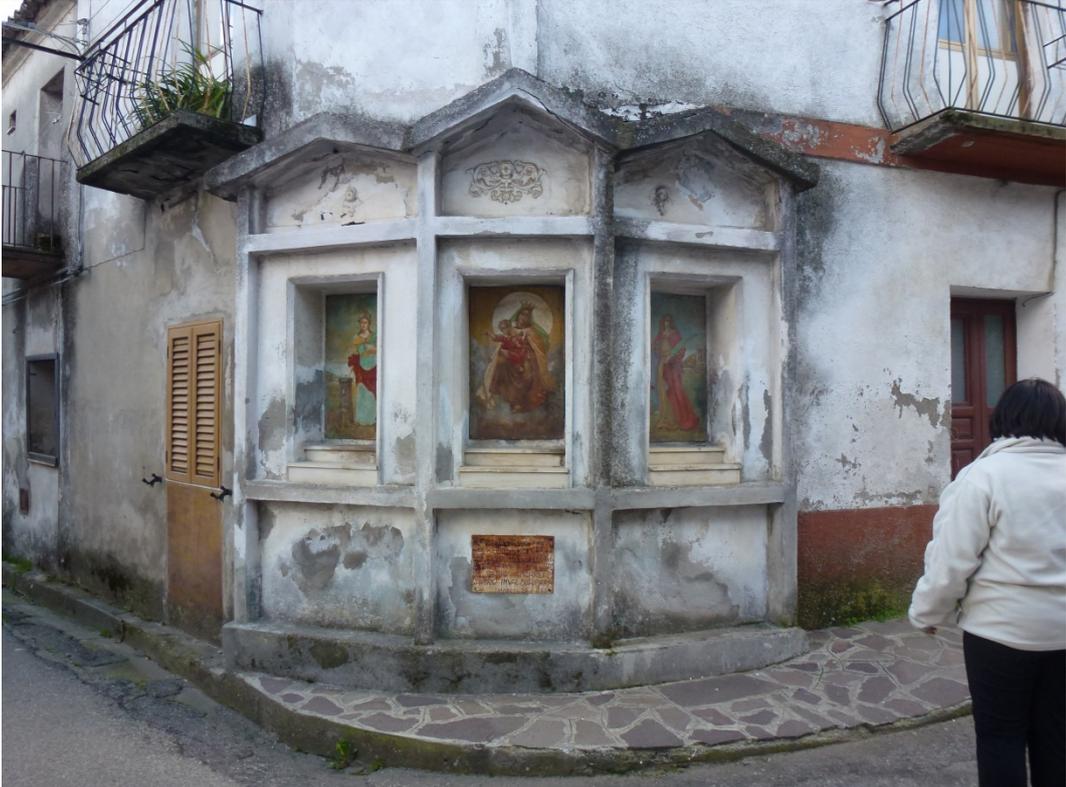
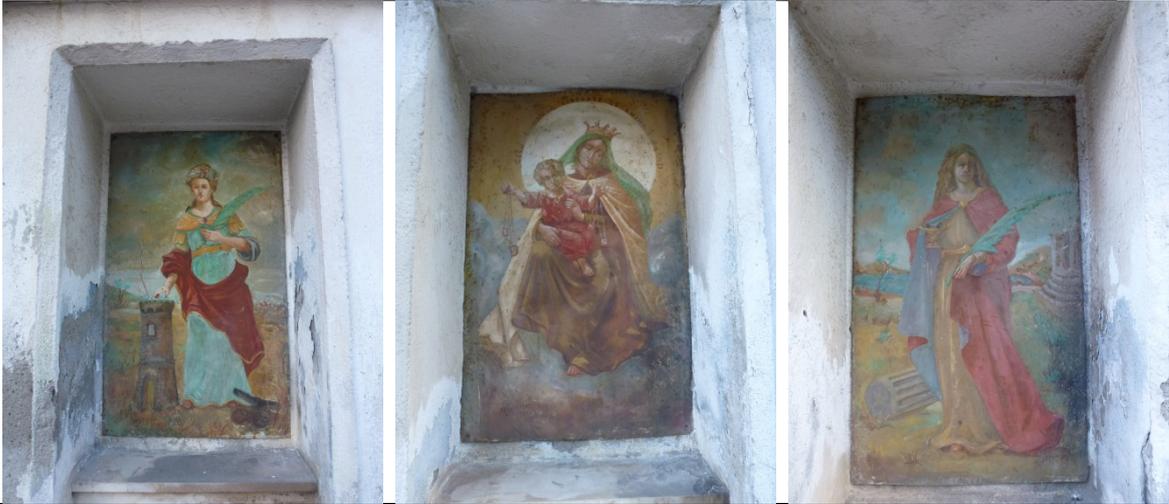
<b>COMMITTENTE</b>		
<b>AUTORE</b>		
<b>STRUTTURA</b>	<b>CARATTERISTICHE FISICHE</b>	Tabernacolo votivo a 3 nicchie; la struttura è posta all'angolo di due unità abitative e presenta una copertura aggettante in muratura a doppia falda e soprastanti le nicchie, tre bassorilievi raffiguranti angeli
	<b>TETTO/COPERTURA</b>	Copertura aggettante a doppia falda
	<b>FACCIATA COLORE ESTERNO</b>	Intonaco bianco
	<b>EPOCA</b>	
	<b>STATO DI CONSERVAZIONE</b>	mediocre

<b>OPERA</b>	<b>CARATTERISTICHE FISICHE</b>	
	<b>SOGGETTO, FORMA E CONTENUTO</b>	Santa Barbara, Madonna del Carmelo, Santa Lucia
	<b>EPOCA</b>	
	<b>STATO DI CONSERVAZIONE</b>	mediocre
<b>NOTE</b>		Sulla struttura è posta una targa a ricordo di un restauro del 1987 ad opera del Sig. Saverio Iencarelli
