**Oggetto: Integrazioni nota Italia Nostra Catanzaro del 3/2/2012**

Amaroni: Censimento dei Beni Storico - Artistici Minori e  
Archeologici Industriali

Elaborato n.1 documentazione di dettaglio descrittivo dei beni  
da tutelare comunemente conosciuti nel territorio di Amaroni;

Elaborato n.2 Documento descrittivo dei fabbricati rilevati solo su mappa catastale. Immobili che allo stato di fatto risultano essere stati atterrati nel corso della storia.

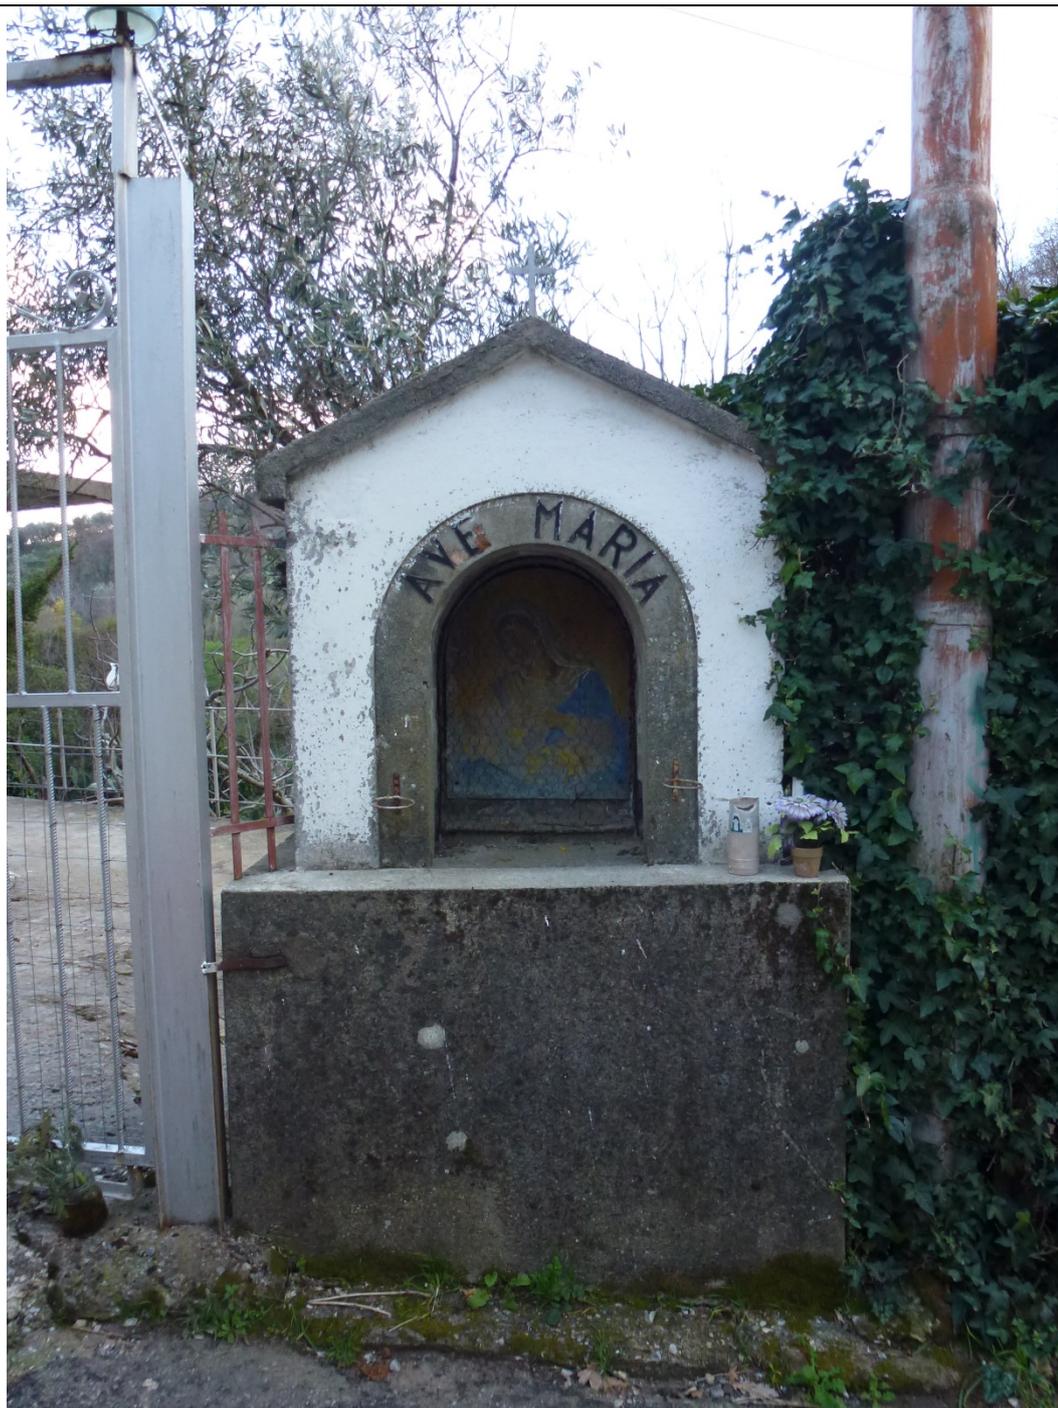
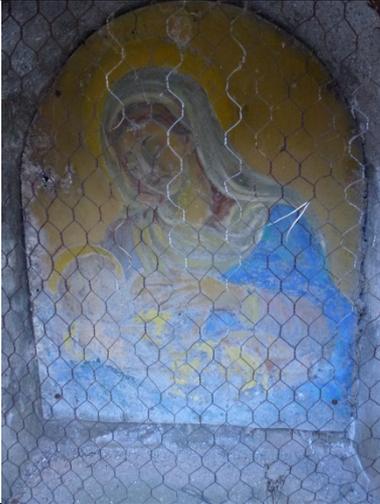
A14	
<b>COMUNE</b>	Amaroni
<b>TIPOLOGIA</b>	Tabernacolo Votivo
<b>DENOMINAZIONE</b>	Madonna che allatta
<b>UBICAZIONE</b>	Loc Fontana Vecchia, Via Antonio Gramsci - Foglio 8 part 1005
<b>INQUADRAMENTO SU MAPPA CATASTALE</b>	
<b>VINCOLO</b>

<b>COMMITTENTE</b>			
<b>AUTORE</b>			
<b>STRUTTURA</b>	<b>CARATTERISTICHE FISICHE</b>	Tabernacolo votivo ad una nicchia con tetto a due falde, con base aggettante rispetto al corpo della nicchia	
	<b>TETTO/COPERTURA</b>	tetto a due falde con copertura in muratura	
	<b>FACCIATA COLORE ESTERNO</b>	La facciata è di colore bianco con un contorno della nicchia di colore grigio su cui vi è la scritta "AVE MARIA" a rilievo ; l'immagine è stata protetta da una graticola in ferro	
	<b>EPOCA</b>		
	<b>STATO DI CONSERVAZIONE</b>	discreto	
<b>OPERA</b>	<b>CARATTERISTICHE FISICHE</b>	La Vergine è rappresentata con il seno destro scoperto, colta nell'atto di allattare il figlio, con le dita, indice e medio della mano sinistra a V orizzontale, gesto tipico di chi allatta; indossa un copricapo bianco ed un mantello azzurro. Il Bambino è colto nell'atto di ricevere il seno materno, con il volto accostato al seno. Il fondo di colore giallo dà il senso del divino all'immagine di un tema umano. Lamina metallica dipinta 50x40 cm

<b>SOGGETTO, FORMA E CONTENUTO</b>	Madonna che allatta	
	<b>EPOCA</b>		
	<b>STATO DI CONSERVAZIONE</b>	mediocre	
<b>NOTE</b>

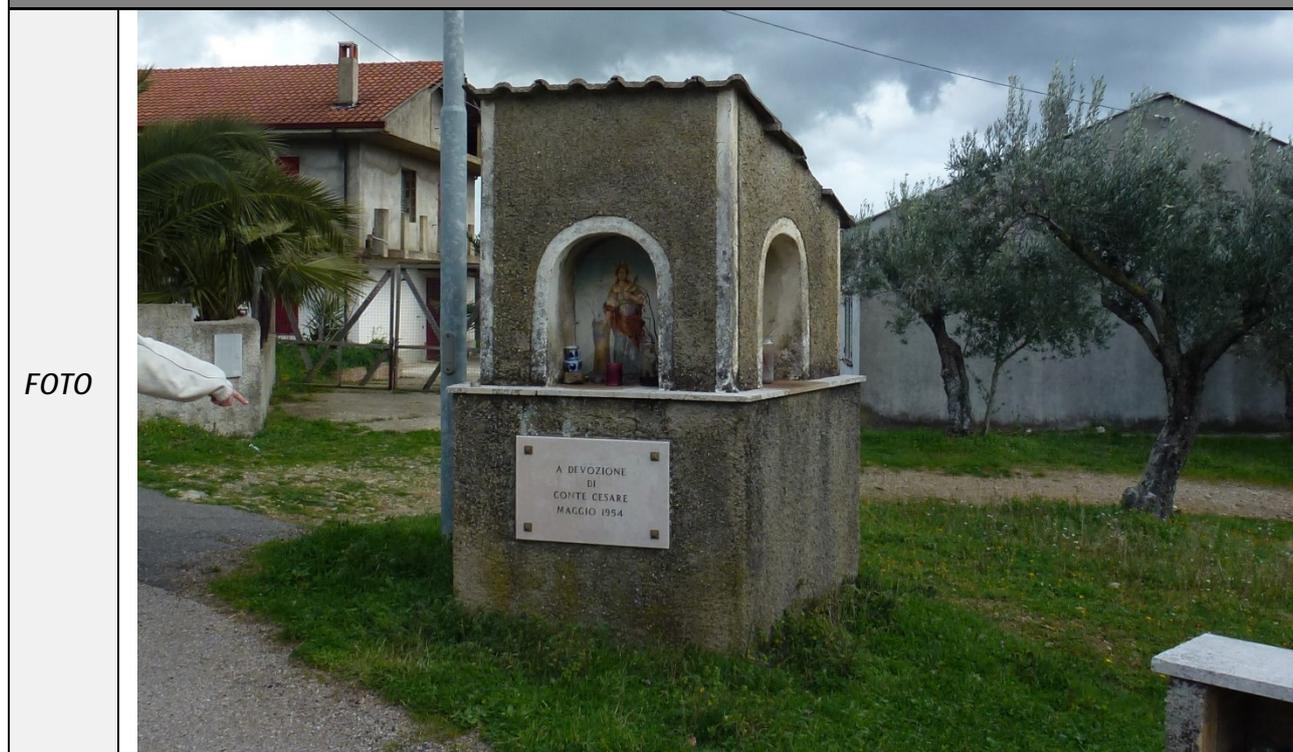
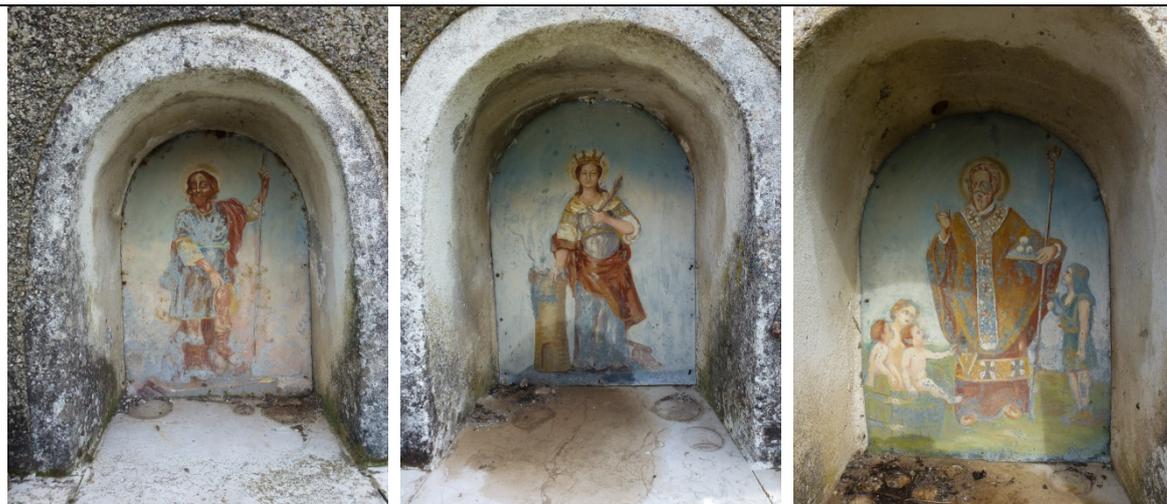
A15

<b>COMMITTENTE</b>		Conte Cesare
<b>AUTORE</b>		
<b>STRUTTURA</b>	<b>CARATTERISTICHE FISICHE</b>	Tabernacolo votivo a tre nicchie, con tetto ad una falda spiovente, raffigurante San Rocco, Santa Barbara e San Nicola. La base, a pianta quadrata, ha una forma più grande rispetto al corpo delle nicchie. Alla base vi è posta, sotto la nicchia centrale una targa che testimonia la data e il committente.
	<b>TETTO/COPERTURA</b>	Tetto ad una falda spiovente, con copertura in tegole francesi
	<b>FACCIATA COLORE ESTERNO</b>	La facciata presenta un intonaco bocciardato di colore grigio ed un contorno bianco intorno a ciascuna nicchia ed agli angoli della struttura.
	<b>EPOCA</b>	Struttura Maggio 1954. Rifacimento Intonaco anni 80'?
	<b>STATO DI CONSERVAZIONE</b>	Buono
<b>OPERA</b>	<b>CARATTERISTICHE FISICHE</b>	Nella nicchia di sinistra è raffigurato San Rocco, indossa una veste azzurra legata in vita dal cordone francescano, un mantello di colore rosso sulla spalla sinistra, ed è appoggiato con la mano sinistra ad un bastone mentre con l'indice della mano destra indica la piaga della peste sul ginocchio sinistro, ai suoi piedi è raffigurato il cane suo fedele amico. Lo sfondo è di colore azzurro. Nella nicchia centrale è rappresentata Santa Barbara con la mano destra appoggiata sulla torre, la palma del martirio nella mano sinistra, sulla testa la corona e ai piedi il cannone. Sfondo azzurro. Nella nicchia di destra è raffigurato San Nicola Vescovo: il Santo, vestito con i paramenti vescovili, la tiara e il bastone, è raffigurato con a destra tre bambini in una botte (a ricordo del miracolo di tre bambini uccisi da un oste e da lui resuscitati); alla sua sinistra una giovane figura femminile con nelle mani un otre. Il Santo inoltre regge nella mano sinistra le tre sfere d'oro simbolo del miracolo della dote da lui elargita alle tre fanciulle. Lamina metallica dipinta 54x35 cm

<b>SOGGETTI, FORMA E CONTENUTO</b>	San Rocco, Santa Barbara, San Nicola Vescovo
	<b>EPOCA</b>	Maggio 1954
	<b>STATO DI CONSERVAZIONE</b>	discreto

<b>NOTE</b>	La figura di San Rocco è copia della sua effigie, infatti presenta il basamento della statua.
-------------	---

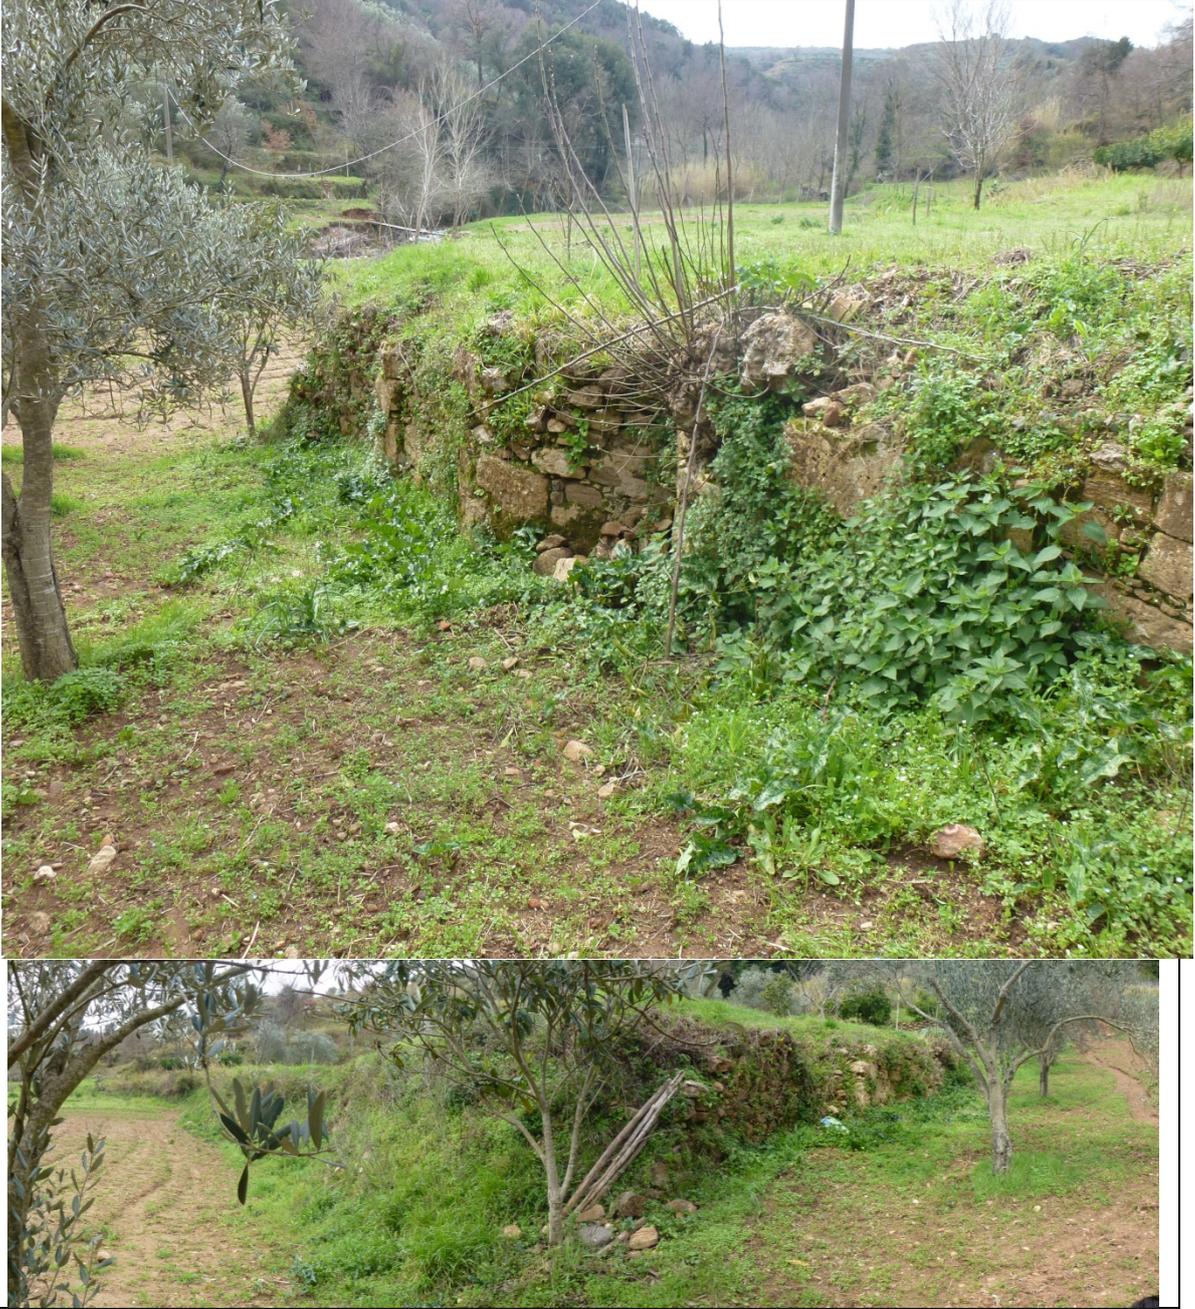
<b>STRUTTURA</b>	<p><b>CARATTERISTICHE FISICHE</b></p> <p>Resti murari di una struttura appartenente al complesso monastico "San Nicola de' Maglioli. È possibile osservare, nonostante lo stato di rudere, in ben due punti i resti di absidi.</p> <p><b>TETTO/COPERTURA</b></p> <p><b>FACCIATA COLORE ESTERNO</b></p> <p><b>EPOCA</b></p> <p>VIII-XI sec. d.C.</p> <p><b>STATO DI CONSERVAZIONE</b></p> <p>pessimo</p> <p><b>NOTE</b></p>

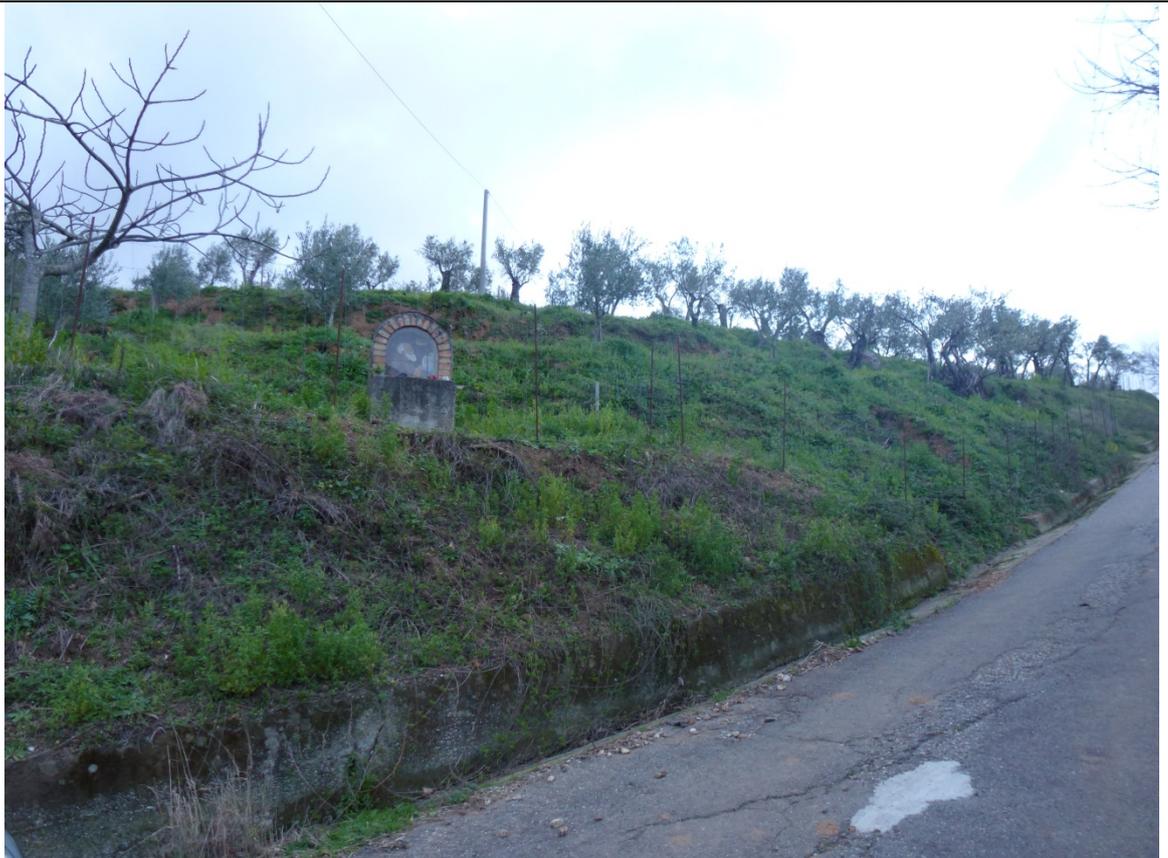
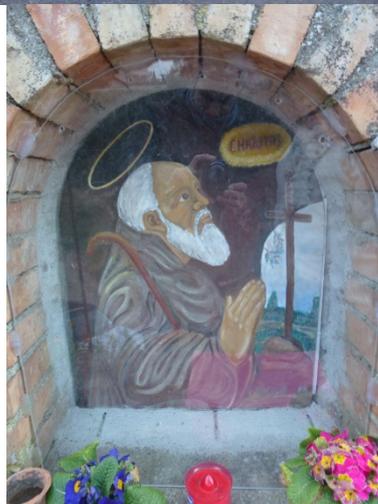
FOTO

<b>COMMITTENTE</b>		
<b>AUTORE</b>		
<b>STRUTTURA</b>	<b>CARATTERISTICHE FISICHE</b>	Tabernacolo ad una nicchia con copertura a volta con la base sporgente rispetto al corpo della nicchia. L'area della nicchia è costruita in mattoni pieni posti a volta
	<b>TETTO/COPERTURA</b>	Copertura a volta rivestita da una Lamina metallica
	<b>FACCIATA COLORE ESTERNO</b>	Sulla facciata i mattoni della nicchia creano un effetto decorativo
	<b>EPOCA</b>	
	<b>STATO DI</b>	buono

<b>CONSERVAZIONE</b>	
<b>OPERA</b>	<b>CARATTERISTICHE FISICHE</b>	L'opera raffigura San Francesco di Paola, in una scena della sua vita eremitica. La scena si presenta con il Santo in preghiera davanti ad un croce, dentro una grotta, di cui si intravede l'antro e sullo sfondo un paesaggio quasi mistico. In alto a destra il simbolo della "Charitas", motto dell'ordine dei Frati Minimi, fondato dal santo stesso Lamina metallica dipinta 50x35 cm
	<b>SOGGETTI, FORMA E CONTENUTO</b>	San Francesco di Paola in preghiera
	<b>EPOCA</b>	
	<b>STATO DI CONSERVAZIONE</b>	Ottimo
	<b>NOTE</b>	Restaurata per volontà del proprietario Giuseppe Coroniti dal dott. Christian David Conte

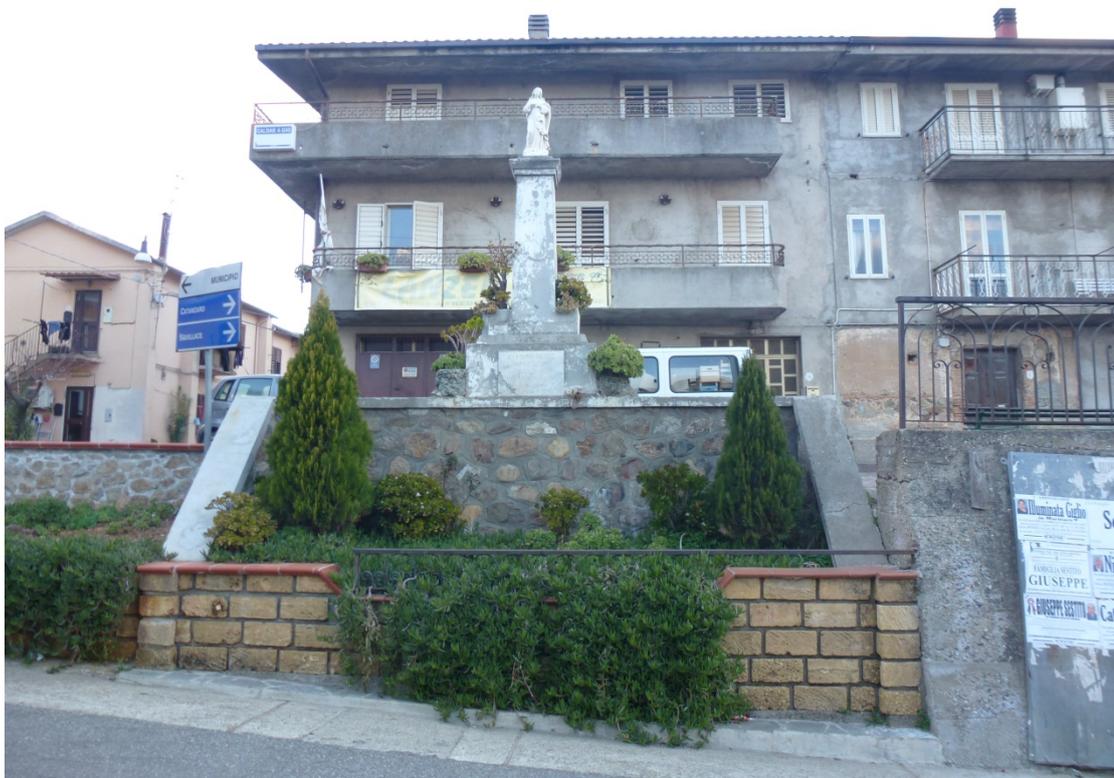
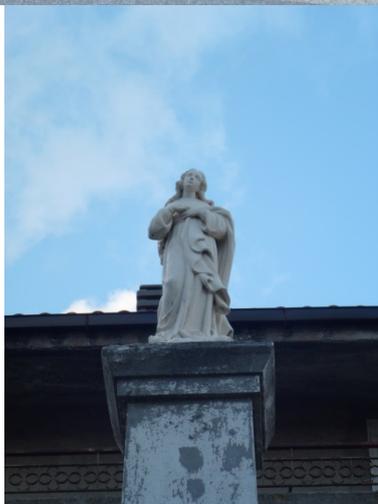
FOTO

<b>COMMITTENTE</b>		Arciprete E. Lomanno, Gina e Giuseppe Ciampa
<b>AUTORE</b>		
<b>STRUTTURA</b>	<b>CARATTERISTICHE FISICHE</b>	L'opera si compone di basamenti di dimensioni decrescenti a base quadra su cui poggia una colonna sormontata dalla statua della Madonna.
	<b>TETTO/COPERTURA</b>	
	<b>FACCIATA COLORE ESTERNO</b>	Intonaco bianco
	<b>EPOCA</b>	1954
	<b>STATO DI CONSERVAZIONE</b>	Buono

<b>OPERA</b>	<b>CARATTERISTICHE FISICHE</b>	La Vergine ha le mani giunte sul petto lo sguardo rivolto verso l'alto e una veste drappeggiata. La statua misura 26x70 cm
	<b>SOGGETTI, FORMA E CONTENUTO</b>	Statua di Madonna
	<b>EPOCA</b>	1954
	<b>STATO DI CONSERVAZIONE</b>	Buono
<b>NOTE</b>		Sulla base è riportata una targa con inciso "Alla Mamma Celeste Arciprete F. Lomanno popolo devoto Amaroni Anno Mariano 1954 A. d. Gina e Giuseppe Ciampa

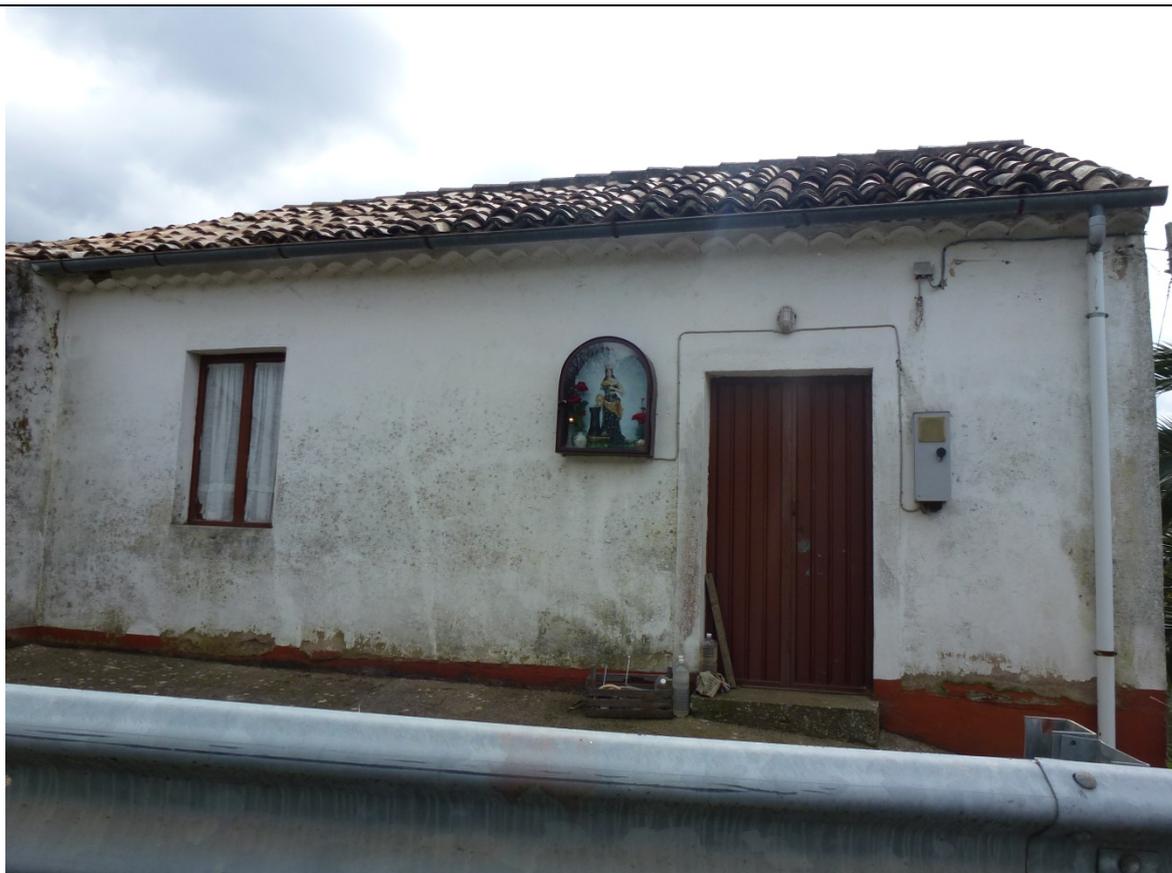
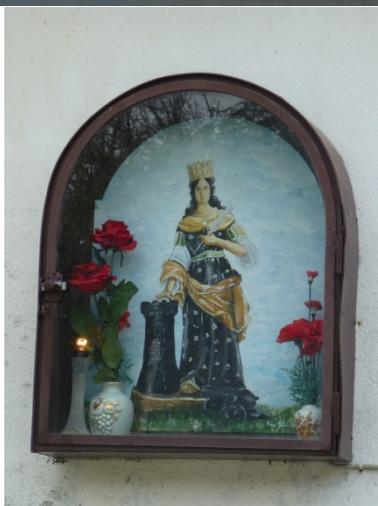
FOTO

<b>COMMITTENTE</b>		
<b>AUTORE</b>		Rocco Stranieri
<b>STRUTTURA</b>	<b>CARATTERISTICHE FISICHE</b>	Tabernacolo votivo su facciata di edificio privato
	<b>TETTO/COPERTURA</b>	
	<b>FACCIATA COLORE ESTERNO</b>	
	<b>EPOCA</b>

<b>STATO DI CONSERVAZIONE</b>	Buono
<b>OPERA</b>	<b>CARATTERISTICHE FISICHE</b>	Nicchia su facciata raffigurante Santa Barbara, con la mano destra appoggiata sulla torre, la palma del martirio nella mano sinistra, sulla testa la corona e ai piedi il cannone. Sfondo azzurro. Lamina metallica dipinta 60x75 cm
	<b>SOGGETTI, FORMA E CONTENUTO</b>	Santa Barbara
	<b>EPOCA</b>	
	<b>STATO DI CONSERVAZIONE</b>	Ottimo
<b>NOTE</b>

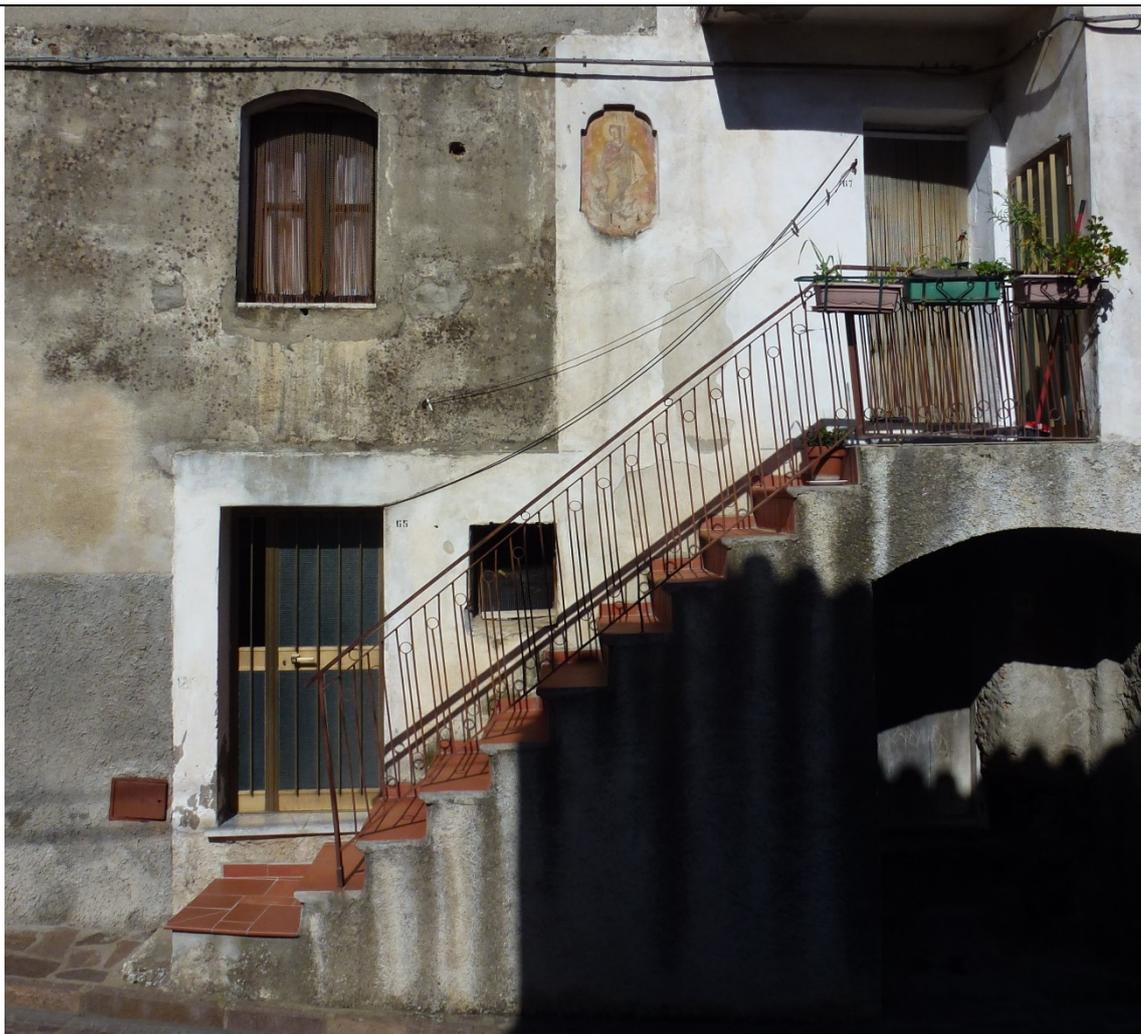
<b>VINCOLO</b>	
<b>FOTO</b>

<b>COMMITTENTE</b>		
<b>AUTORE</b>		
<b>STRUTTURA</b>	<b>CARATTERISTICHE FISICHE</b>	Nicchia polilobata incassata nella facciata di un edificio privato
	<b>TETTO/COPERTURA</b>	
	<b>FACCIATA COLORE ESTERNO</b>	
	<b>EPOCA</b>

<b>STATO DI CONSERVAZIONE</b>	
<b>OPERA</b>	<b>CARATTERISTICHE FISICHE</b>	La figura si presenta con i capelli raccolti, l'aureola intorno al capo della Madonna è coronata di stelle, lo sguardo rivolto verso il basso, la mano destra con il palmo rivolto verso l'esterno, quella sinistra appoggiata al petto trattiene il mantello giallo e la veste è di colore porpora- Affresco su muro
	<b>SOGGETTI, FORMA E CONTENUTO</b>	Madonna Immacolata
	<b>EPOCA</b>	
	<b>STATO DI CONSERVAZIONE</b>	
	<b>NOTE</b>	pessimo

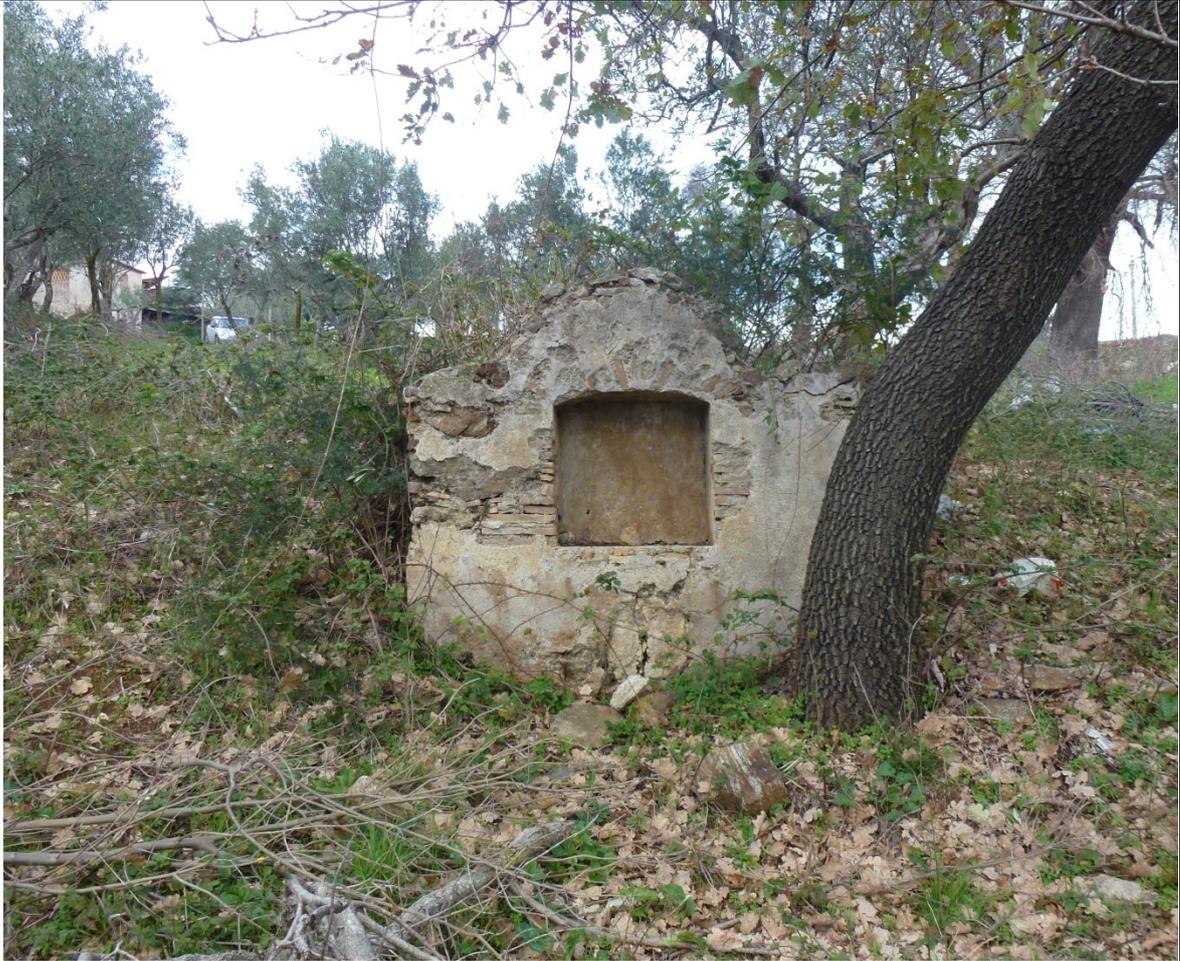
<b>COMMITTENTE</b>		
<b>AUTORE</b>		
<b>STRUTTURA</b>	<b>CARATTERISTICHE FISICHE</b>	Muratura in mattoni di laterizio, scarti di tegole e pietre locali
	<b>TETTO/COPERTURA</b>	A due falde
	<b>FACCIATA COLORE ESTERNO</b>	Tracce di giallino
	<b>EPOCA</b>	
	<b>STATO DI CONSERVAZIONE</b>	Pessimo
<b>OPERA</b>	<b>CARATTERISTICHE FISICHE</b>	
	<b>SOGGETTI, FORMA E CONTENUTO</b>	Nicchia vuota
	<b>EPOCA</b>	
	<b>STATO DI CONSERVAZIONE</b>

<b>NOTE</b>	Fonti orali riportano l'esistenza di un dipinto dedicato a San Nicola.
-------------	--

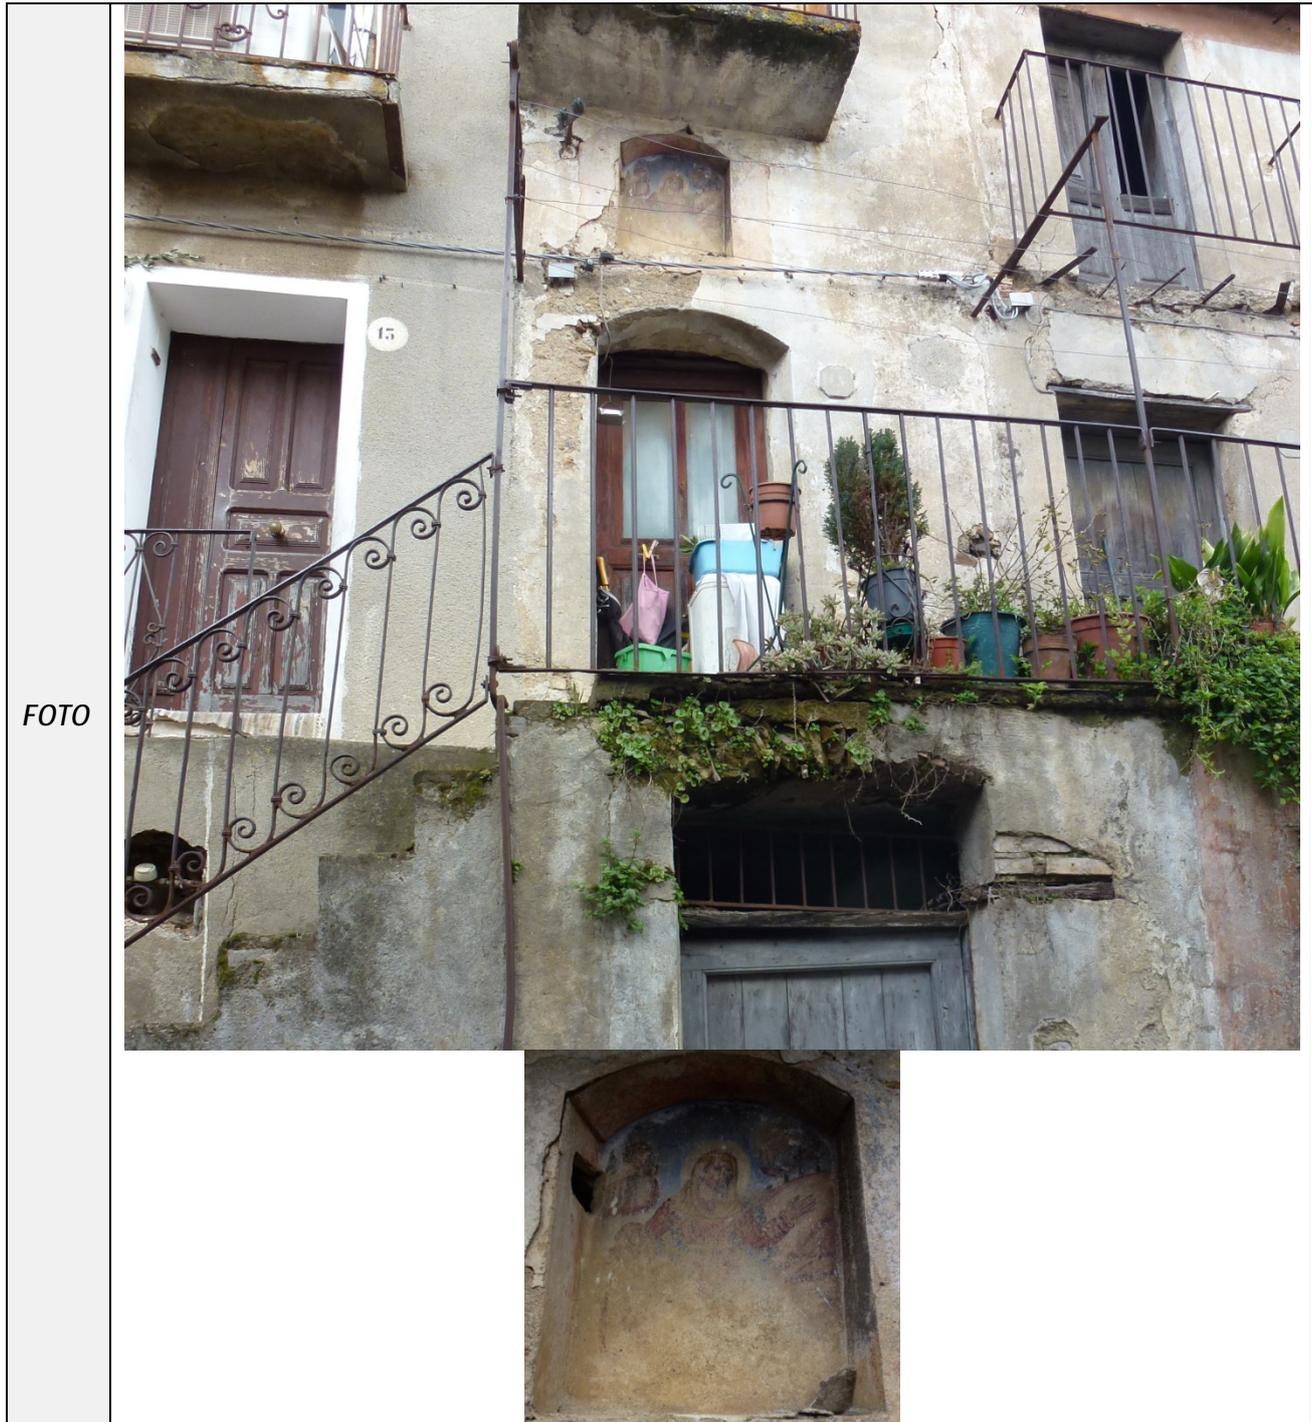
<b>COMMITTENTE</b>		
<b>AUTORE</b>		
<b>STRUTTURA</b>	<b>CARATTERISTICHE FISICHE</b>	Nicchia a volta incassata nella facciata di un edificio privato storico
	<b>TETTO/COPERTURA</b>	
	<b>FACCIATA COLORE ESTERNO</b>	
	<b>EPOCA</b>

<b>STATO DI CONSERVAZIONE</b>	
<b>OPERA</b>	<b>CARATTERISTICHE FISICHE</b>	Madonna seduta che sostiene, sulle proprie gambe, il corpo esanime di Gesù, vestita di rosso con il mantello azzurro, con la mano sinistra rivolta verso lo spettatore e lo sguardo rivolto verso il basso; poco leggibile tutto il corpo del Cristo, scarsamente rilevata la fisionomia del volto. Sullo sfondo: nell'azzurro del cielo, ai lati delle figure principali, due putti ciascuno avvolto in una nuvola contornata di rosso; alla sinistra della Madonna il paesaggio del monte Calvario con le Tre croci. L'opera è stata realizzata con la tecnica dell'affresco
	<b>SOGGETTI, FORMA E CONTENUTO</b>	Deposizione di Cristo.
	<b>EPOCA</b>	
	<b>STATO DI CONSERVAZIONE</b>	pessimo
<b>NOTE</b>

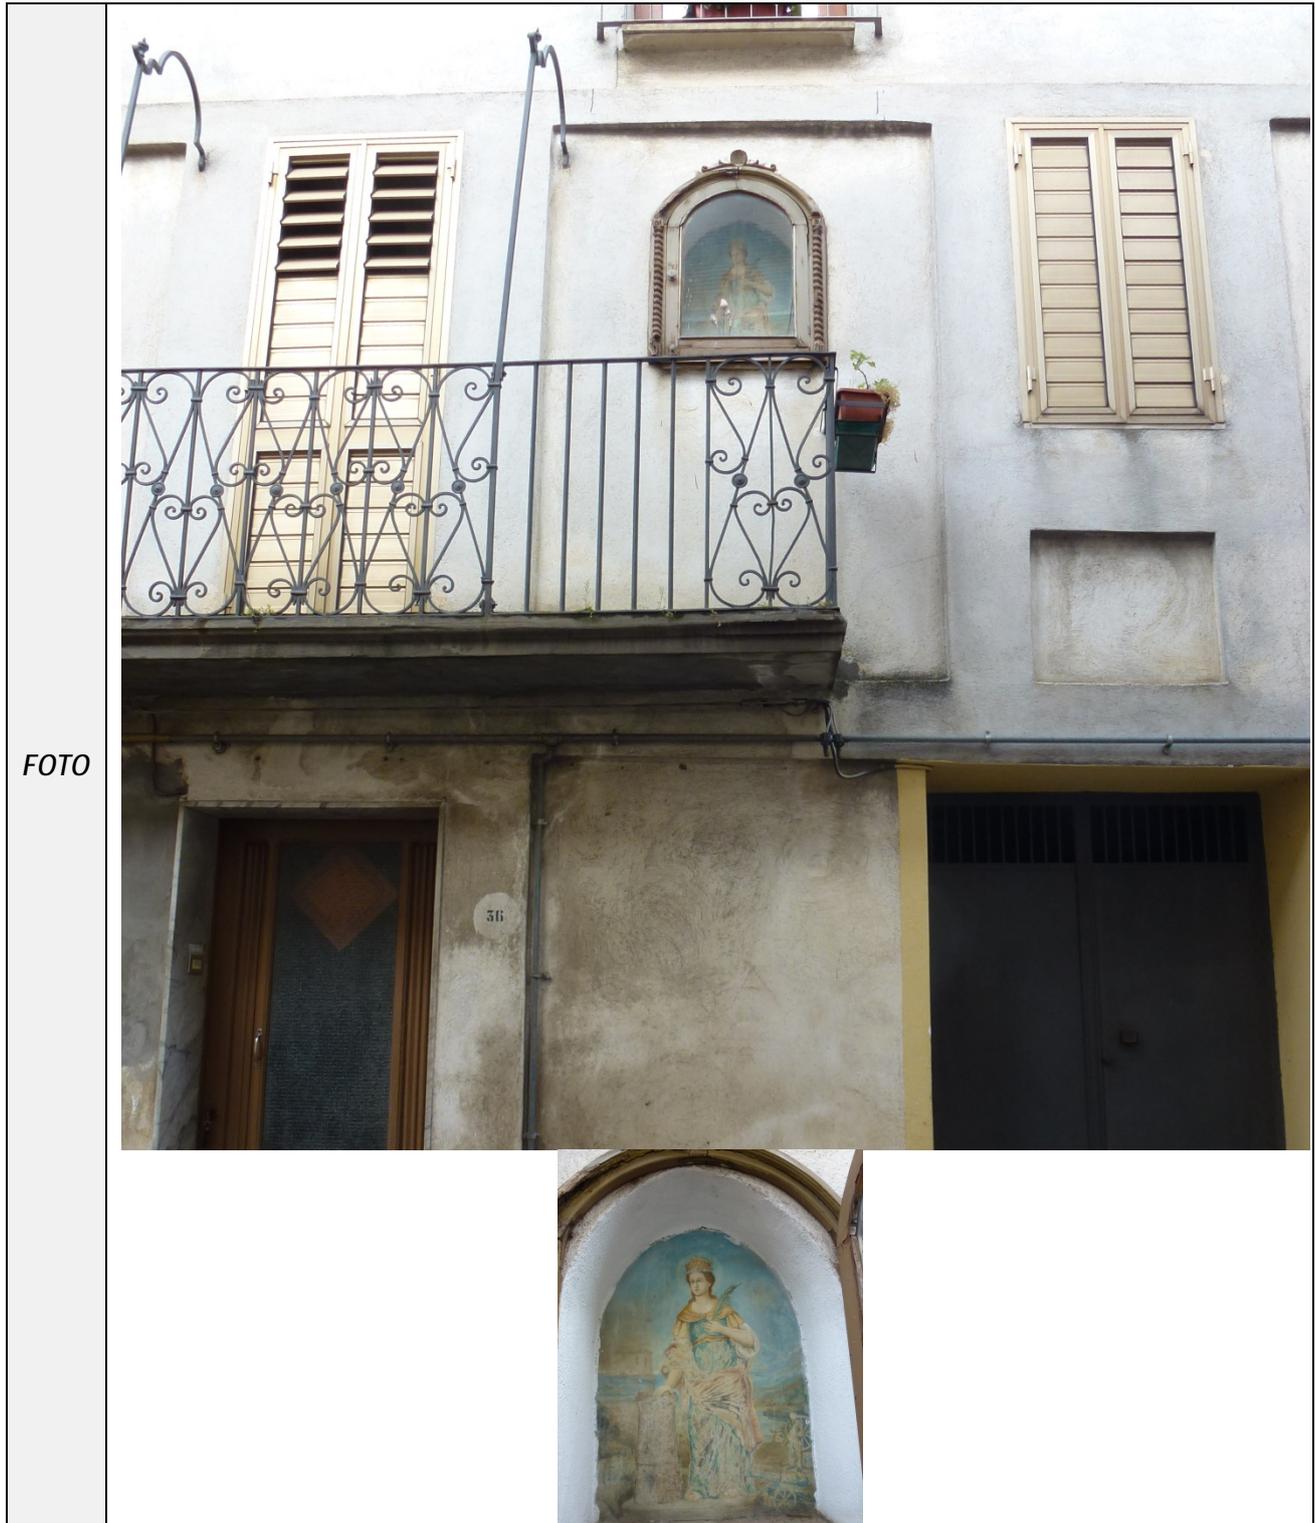
A23

<b>COMMITTENTE</b>		Chiodo Carmelo
<b>AUTORE</b>		Segnalato artista girifalcese
<b>STRUTTURA</b>	<b>CARATTERISTICHE FISICHE</b>	Nicchia a volta incassata nella facciata di un edificio privato storico, chiusa da uno sportello in legno intarsiato e vetro.
	<b>TETTO/COPERTURA</b>

<b>FACCIATA COLORE ESTERNO</b>	
	<b>EPOCA</b>	Sportello costruito nella prima metà anni 40', durante il rifacimento della nicchia.
	<b>STATO DI CONSERVAZIONE</b>	mediocre
<b>OPERA</b>	<b>CARATTERISTICHE FISICHE</b>	Nicchia su facciata raffigurante Santa Barbara, con la mano destra appoggiata sulla torre, la palma del martirio nella mano sinistra, sulla testa la corona e ai piedi il cannone. Sullo sfondo in basso a sinistra della figura principale, viene raffigurato un soldato (probabilmente il committente) in divisa ed un cannone da guerra, alla destra della Santa, si intravede un edificio (probabilmente rifacentesi alla Chiesa Matrice di Amaroni). Lamina metallica dipinta.
	<b>SOGGETTI, FORMA E CONTENUTO</b>	Santa Barbara
	<b>EPOCA</b>	prima metà anni 40'
	<b>STATO DI CONSERVAZIONE</b>	Ottimo
	<b>NOTE</b>	Fonti orali riconosciute, riportano la notizia dell'esistenza di un'altra opera (San Francesco?) al posto dell'attuale Santa Barbara, realizzata al rientro dalla seconda guerra mondiale per volontà del committente allora soldato.

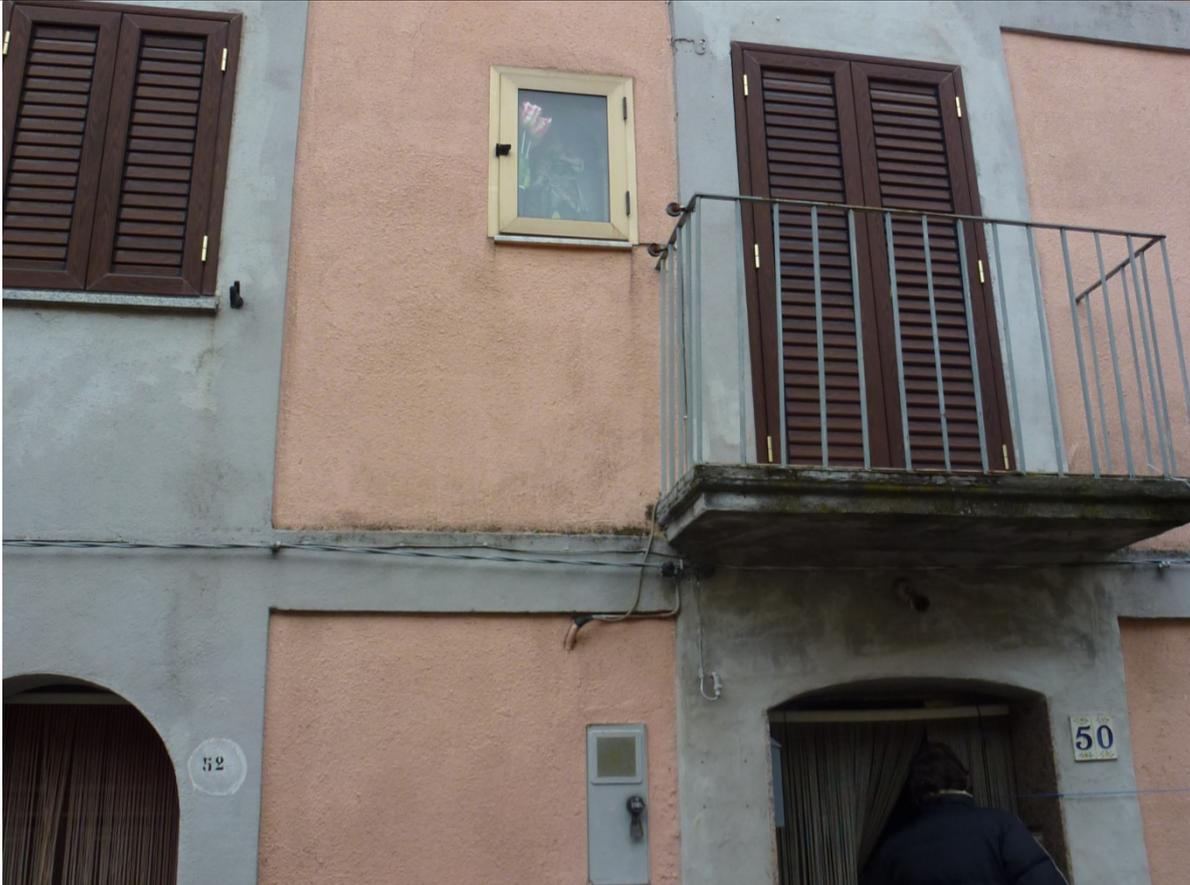
A24

<b>COMMITTENTE</b>	Lagrotteria Barbara	
<b>AUTORE</b>	Segnalato artista girifalcese	
<b>STRUTTURA</b>	<b>CARATTERISTICHE FISICHE</b>	Nicchia rettangolare incassata nella facciata di un edificio privato storico, chiusa da uno sportello in alluminio e vetro.
	<b>TETTO/COPERTURA</b>	
	<b>FACCIATA COLORE ESTERNO</b>	
	<b>EPOCA</b>	Rifacimento seconda metà anni 40'
	<b>STATO DI CONSERVAZIONE</b>

<b>OPERA</b>	<b>CARATTERISTICHE FISICHE</b>	Nicchia su facciata raffigurante Santa Barbara, con la mano destra appoggiata sulla torre, la palma del martirio nella mano sinistra e sulla testa la corona. Come sfondo alla figura, vi è la nicchia absidale della Chiesa Matrice di Amaroni, a Lei intitolata. Lamina metallica dipinta.
	<b>SOGGETTI, FORMA E CONTENUTO</b>	Santa Barbara in nicchia di abside
	<b>EPOCA</b>	Seconda metà anni 40'
	<b>STATO DI CONSERVAZIONE</b>	Ottimo
<b>NOTE</b>		Fonti orali riconosciute, riportano la notizia dell'esistenza di un'altra opera al posto dell'attuale, realizzata per volontà del committente, la quale era più grande e scostata rispetto a quella attuale.

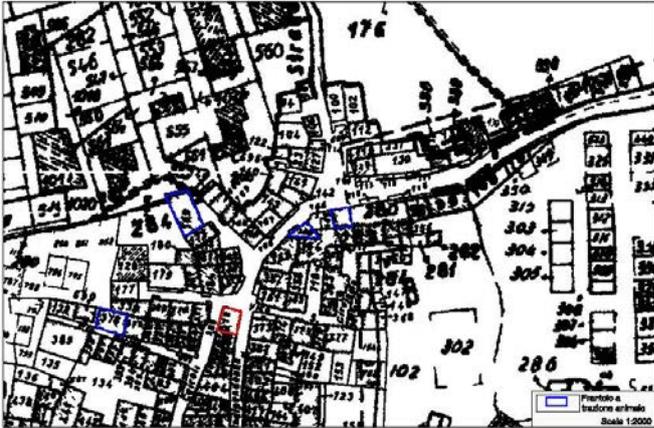
<b>UBICAZIONE</b>	Via indipendenza, Palazzo canale – Foglio 8 part. 880	
<b>INQUADRAMENTO SU MAPPA CATASTALE</b>

<b>EPOCA</b>		
<b>NOTE</b>	<ul style="list-style-type: none"> <li>• Visibili le macine in pietra conservate nel cortile del palazzo Canale</li> </ul>
